**Relazione agronomica**

## *Progetto “DELTA SSG”*

*Aree verdi pubbliche oggetto di riqualificazione*

**RELAZIONE AGRONOMICA**

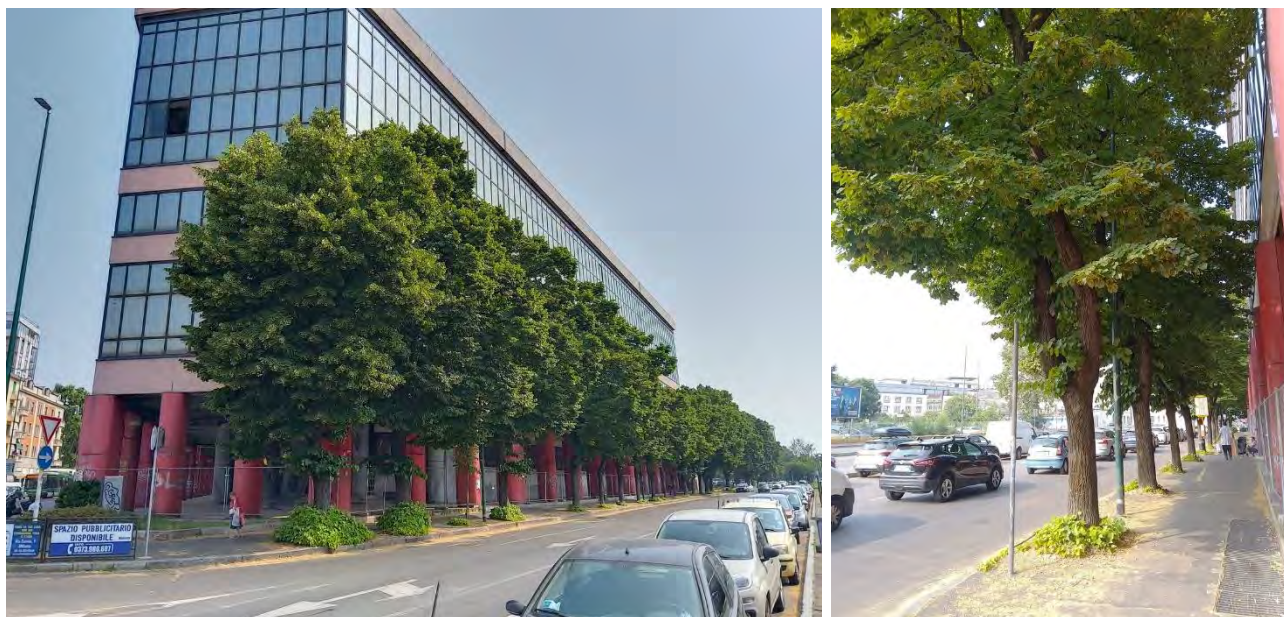
**Foto 1 e 2 – Filare di Tigli su viale Italia (id. da 1 a 17).**

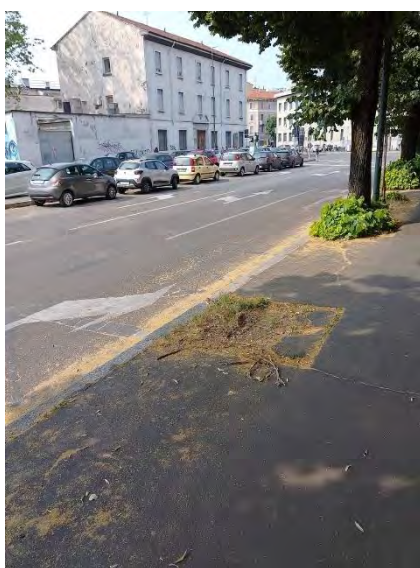
| 13 | - | - | - | - | - | Tornello vuoto. Fallanza<br><b>Ripristino con n. 1 nuovo albero</b> |

**Foto 4 – Fallanza id. 13.**

Da prevedere, infine, il **ripristino della fallanza id. 13** con la messa a dimora di n. 1 nuovo albero della specie *Tilia x europaea*, in omogeneità con il resto del filare.

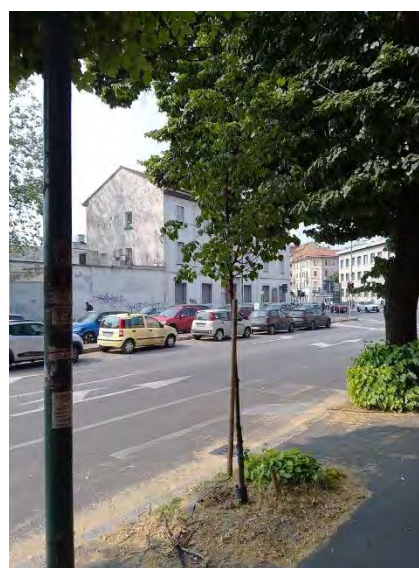
| 15 | Tilia x europaea | 3 | 5 | A | 5 anni | Neo impianto con sottoservizi in prossimità.<br><b>Rimuovere palo tutore danneggiato.</b> |

**Foto 5 – Neoimpianto id. 15.**

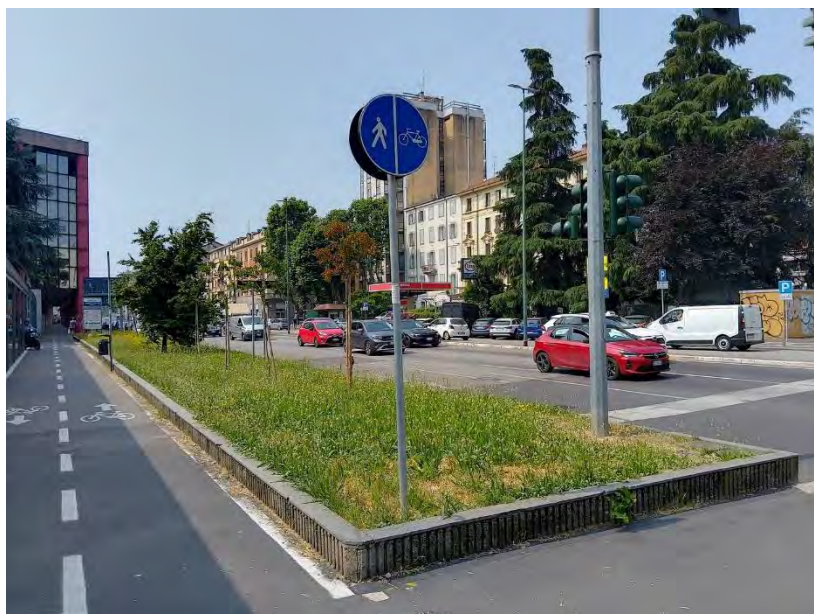
Foto 6 e 7 – Aiuola di neoimpianti sul lato est di viale E. Marelli (id. da 18 a 27).

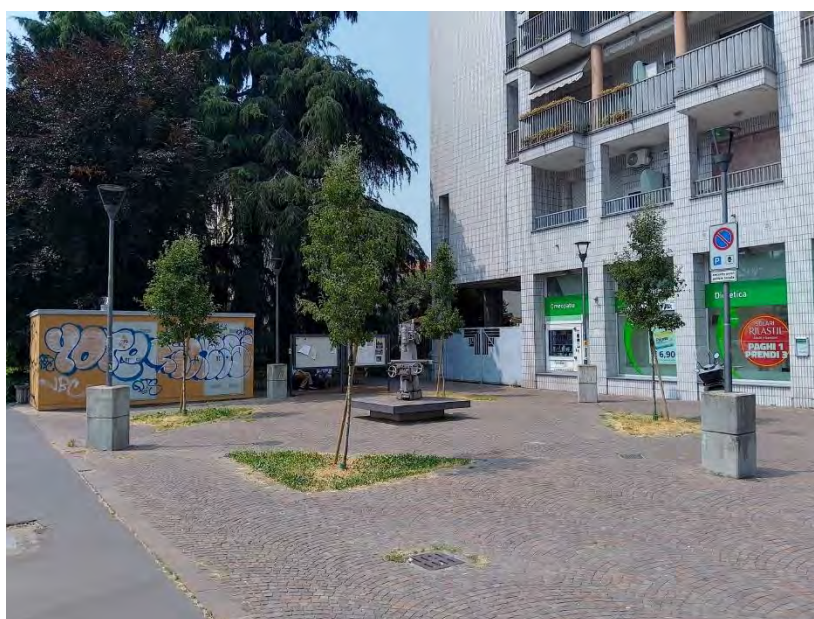
Foto 8 e 9 – Aiuole di neoimpianti sul lato ovest di viale E. Marelli (id. da 28 a 31).

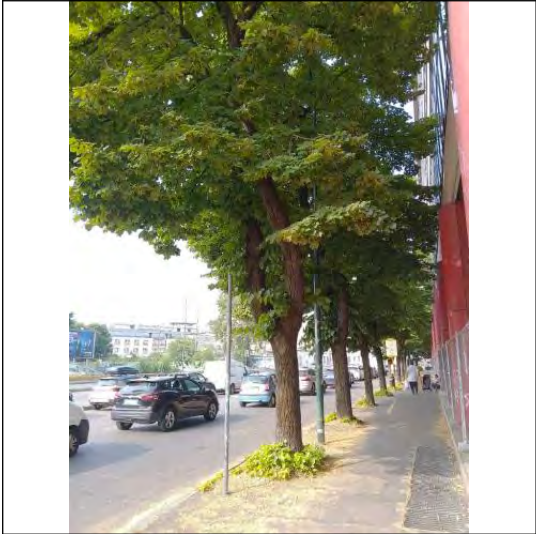
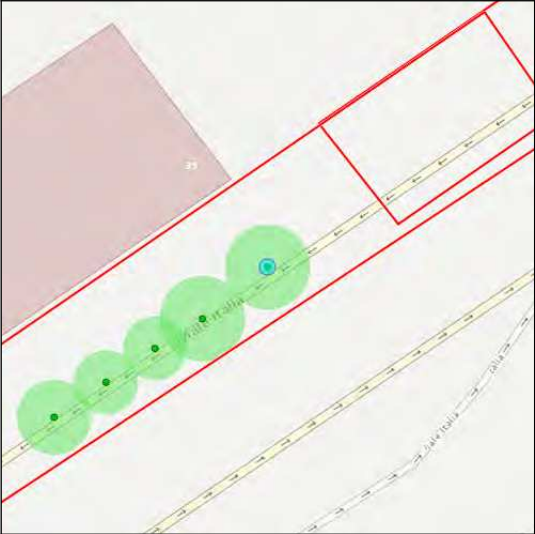
| Nr. albero 01 | Cartellino 1493 |

| N. | Specie | H (m) | Diam. fusto (cm) | Classe di P. al C. | Tempistiche di ricontrollo | Note e prescrizioni manutentive |
|---|---|---|---|---|---|---|
| 1 | Tilia x europaea | 14 | 44 | B | 3 anni | Esemplare con anomalie strutturali lievi che presenta la chioma interferente da un lato con il traffico veicolare sulla sede stradale e dall'altro con l'edificio adiacenti.<br><b>Potatura di contenimento della chioma.</b> |

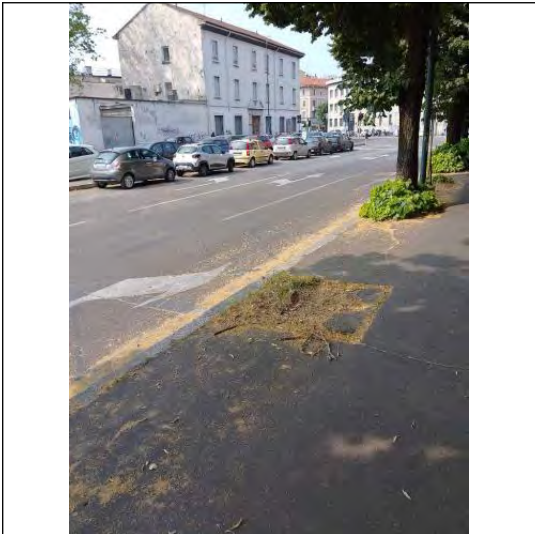
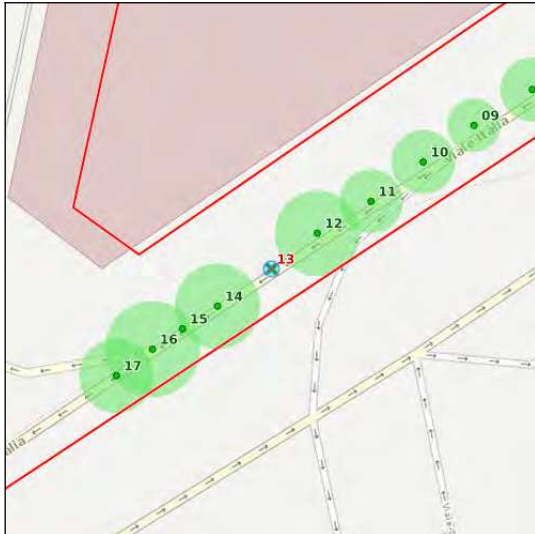
| Note Tornello vuoto. Fallanza | | | |
