INTERVENTO DI RIFACIMENTO DELLE COPERTURE, RIPRISTINO DELLE FACCIATE E DELLE SUPERFICI ESTERNE, PROTEZIONE ALLO SFONDELLAMENTO DEI SOLAI E RIFACIMENTO DELLE SOPRASTANTI PAVIMENTAZIONI DI UNA PORZIONE DELLE GALLERIE DEL CIMITERO MONUMENTALE DI SESTO SAN GIOVANNI .

**RELAZIONE SULLE INDAGINI CONOSCITIVE.  
INDAGINI IN SITO E MAPPATURA SFONDELLAMENTO**

**R.04**

Indagini in sito finalizzate alla determinazione delle caratteristiche geometriche di strutture di edifici ad uso cimiteriale

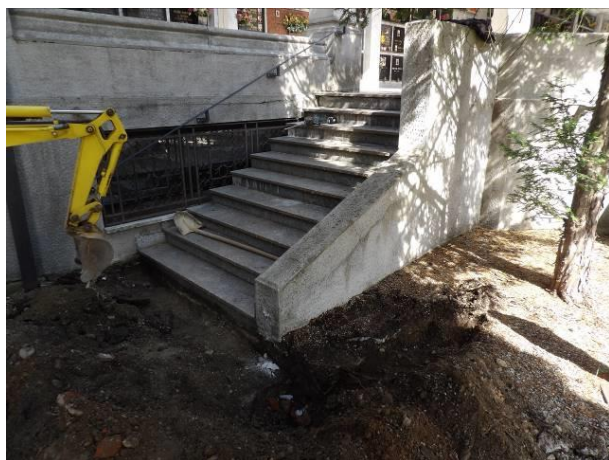
Vista d'insieme scala

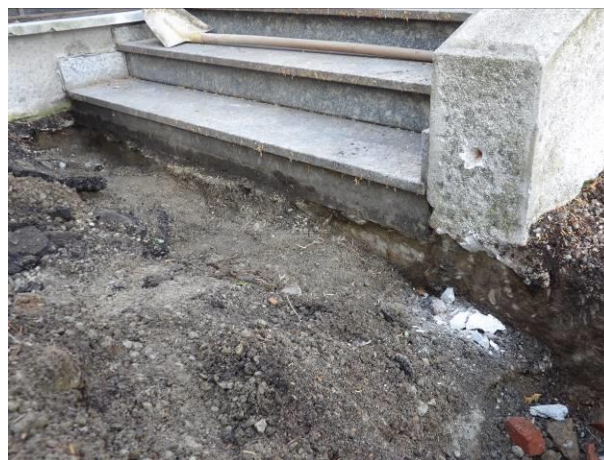
Vista dado di fondazione partenza scala

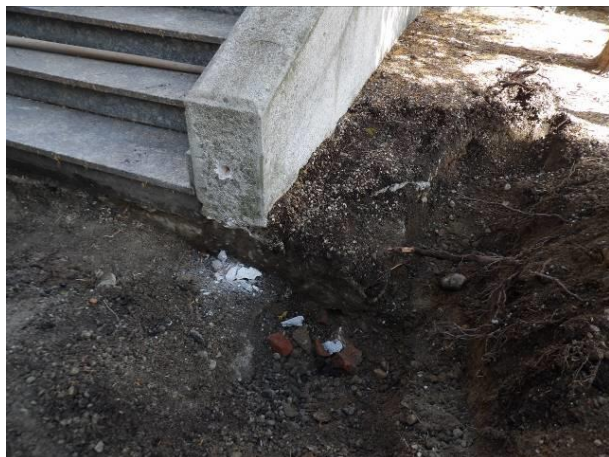
Vista dado di fondazione partenza scala

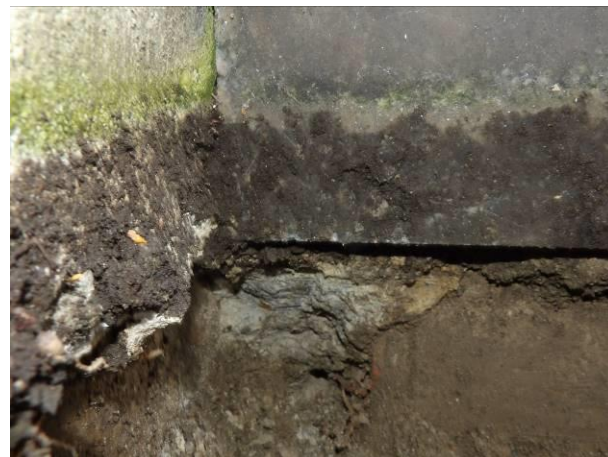
NOTE: Dado di fondazione **NON** ammorsato alla muratura esistente della galleria J

Vista dado di fondazione non ammorsato con muro Galleria J

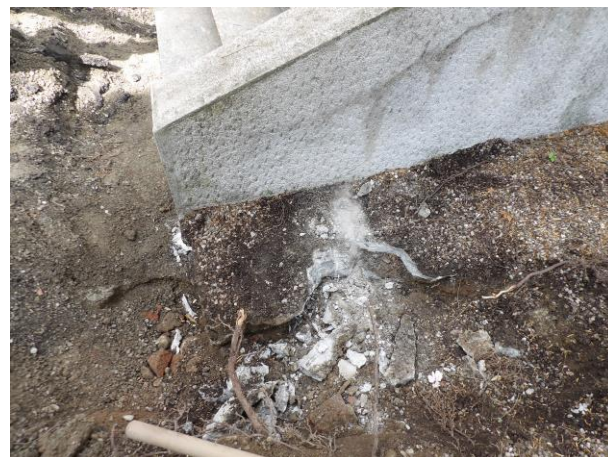
Vista dado di fondazione parapetto in muratura

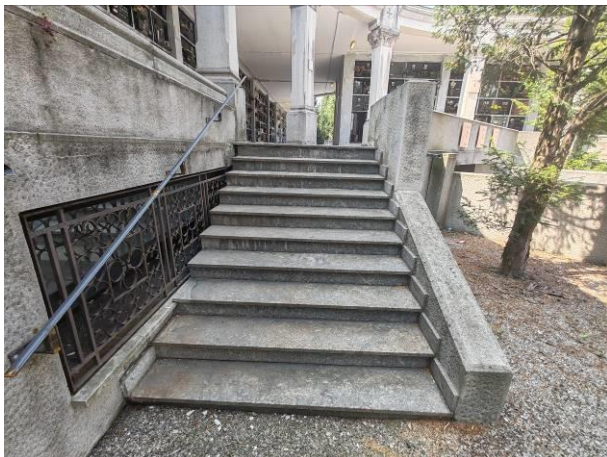
Va segnalata la presenza di evidente stato di degrado e/o ammaloramento caratterizzato da fondello in laterizio delle pignatte già crollato e/o in fase di distacco e barre d'armatura esposte con evidente ossidazione e riduzione del diametro.

Vista rampa scala

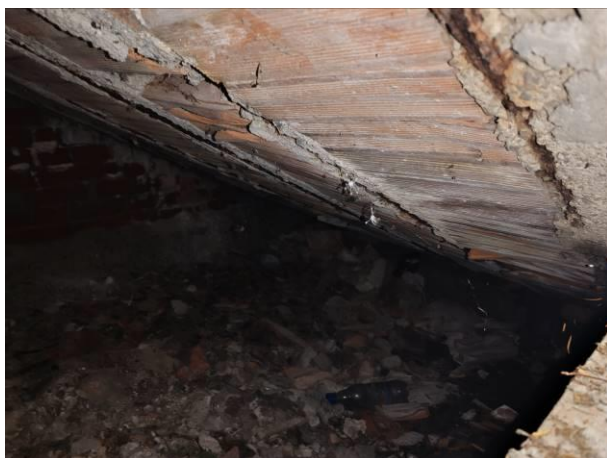
Vista intradosso rampa scala

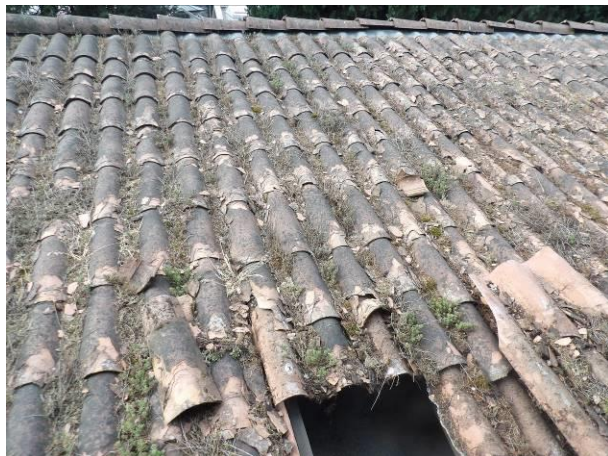
Il manto di copertura è realizzato da lastre porta coppo in fibrocemento e coppi singoli in laterizio. Questi ultimi presentano un generale degrado dovuto a fenomeni di sfaldamento.

Vista manto di copertura in coppi degradato

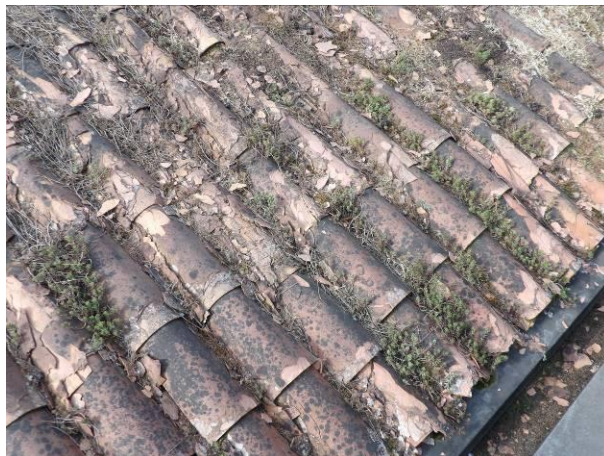
Vista manto di copertura in coppi degradato

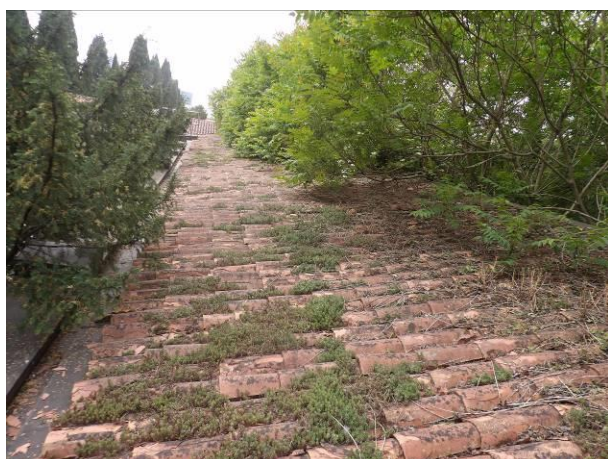
Il manto di copertura è realizzato da lastre porta coppo in fibrocemento e coppi singoli in laterizio. Questi ultimi presentano un generale degrado dovuto a fenomeni di sfaldamento.

Vista manto di copertura in coppi degradato

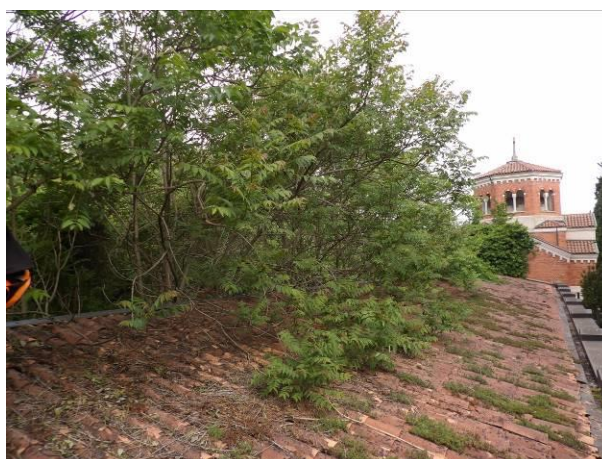
Vista manto di copertura in coppi degradato

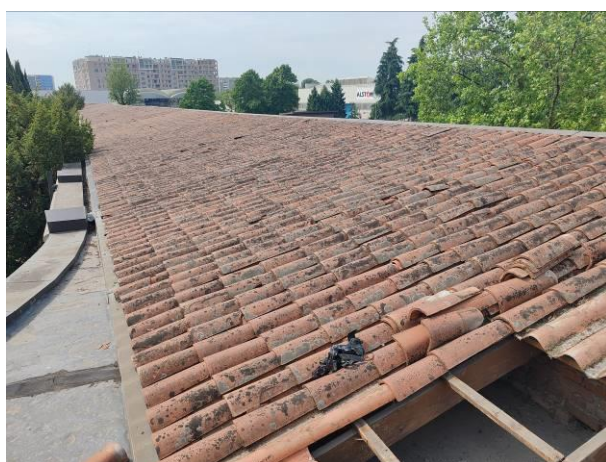
Il manto di copertura è realizzato da lastre porta coppo in fibrocemento e coppi singoli in laterizio. Questi ultimi presentano un generale degrado dovuto a fenomeni di sfaldamento.

Vista manto di copertura in coppi degradato

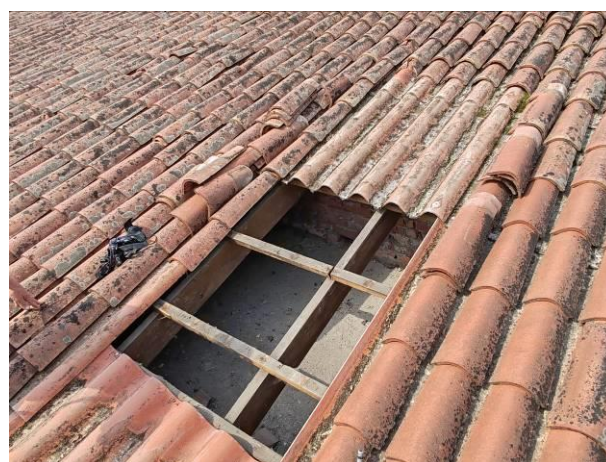
Vista manto di copertura in coppi degradato

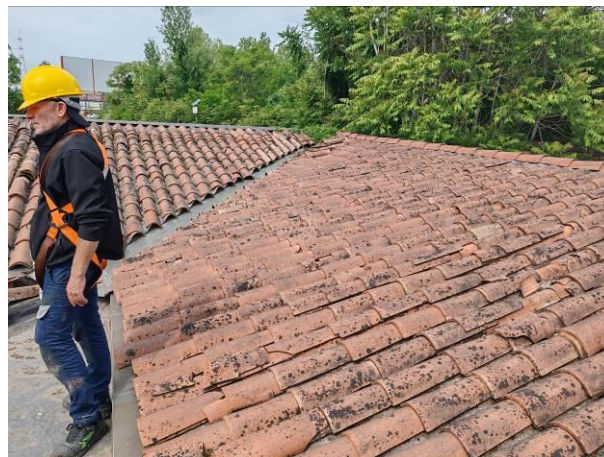
Il manto di copertura è realizzato da lastre porta coppo in fibrocemento e coppi singoli in laterizio. Questi ultimi presentano un generale degrado dovuto a fenomeni di sfaldamento.

Vista manto di copertura in coppi degradato

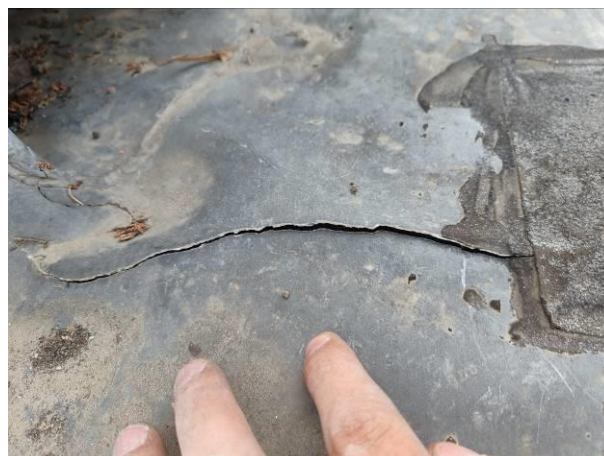
In particolare è stata rilevata la presenza di lamiere in piombo con evidenti segni di degrado e/o ammaloramento quali fessurazioni e/o tagli, giunture non sigillate e/o non sormontate secondo la regola dell'arte.

Vista taglio nella lattoneria in piombo

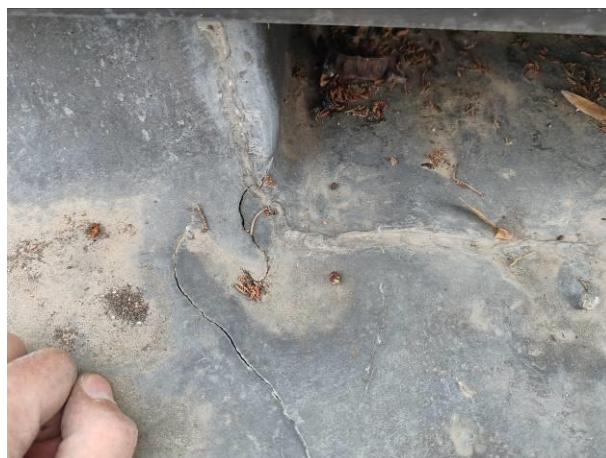
Vista stato fessurativo nella lattoneria in piombo

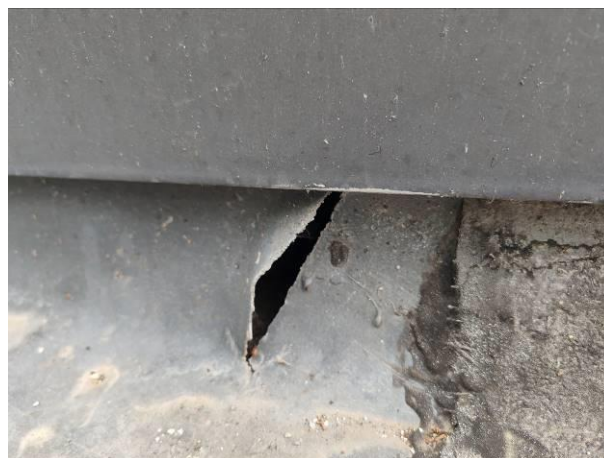
Vista taglio nella lattoneria in piombo

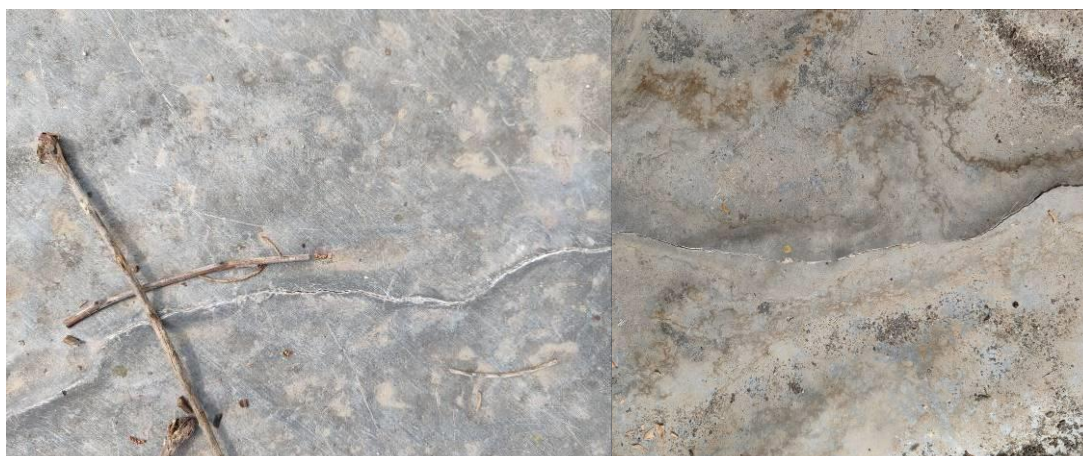
Vista stato fessurativo nella lattoneria in piombo

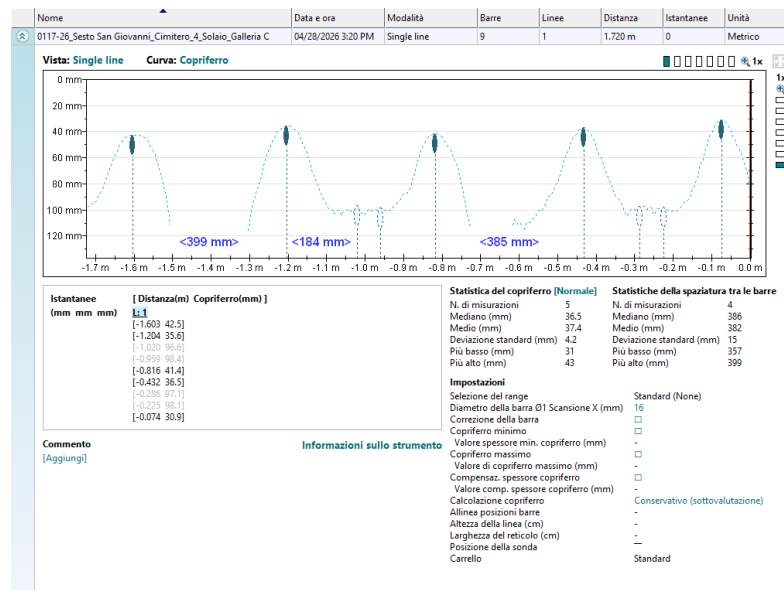
### 4 – SOLAIO in laterocemento – Copertura Piano Interrato (P-1) – “Galleria C”

- Interasse travetti: 40 cm circa
- Copriferro medio: 37 mm circa
- Lunghezza strisciata: 170 cm circa

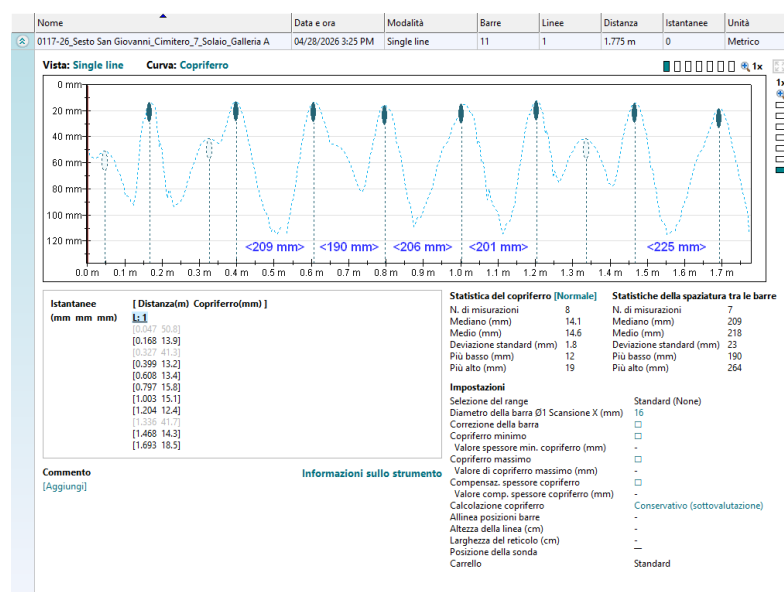
### 7 – SOLAIO in c.a. pieno – Copertura Piano Terra (P0) – “Galleria A”

- Interasse armature: 20 cm circa
- Copriferro medio: 15 mm circa
- Lunghezza strisciata: 170 cm circa

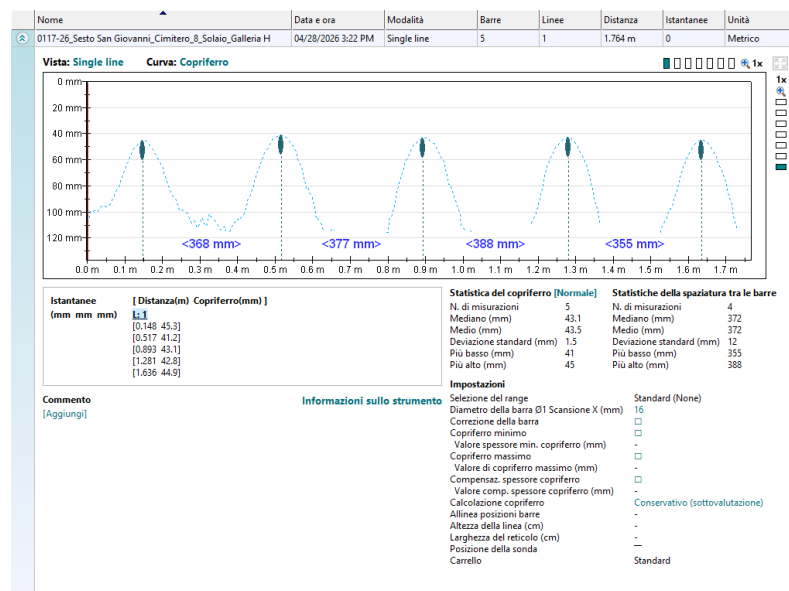
## 8 – SOLAIO in laterocemento – Copertura Piano Terra (P0) – “Galleria H”

- Interasse travetti: 40 cm circa
- Copriferro medio: 43 mm circa
- Lunghezza strisciata: 170 cm circa
