**ACCORDO QUADRO PER LA MANUTENZIONE ORDINARIA – STRAORDINARIA  
DELLE AREE E STRUTTURE CIMITERIALI**

**ORDINE DI ESECUZIONE 05\_interventi di ripristino cappella ipogea interessata da  
fenomeni di infiltrazione acque meteoriche.**

**RELAZIONE DESCRITTIVA**

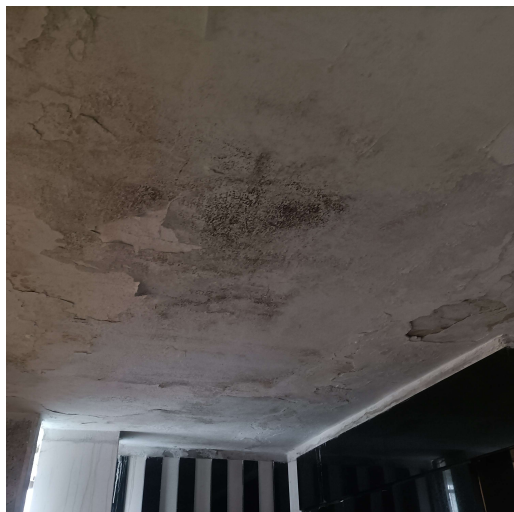
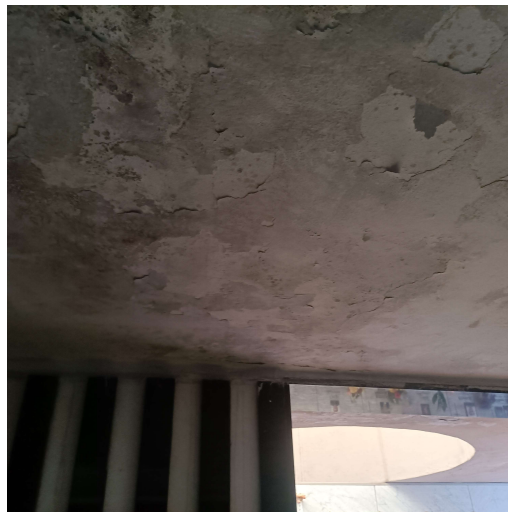
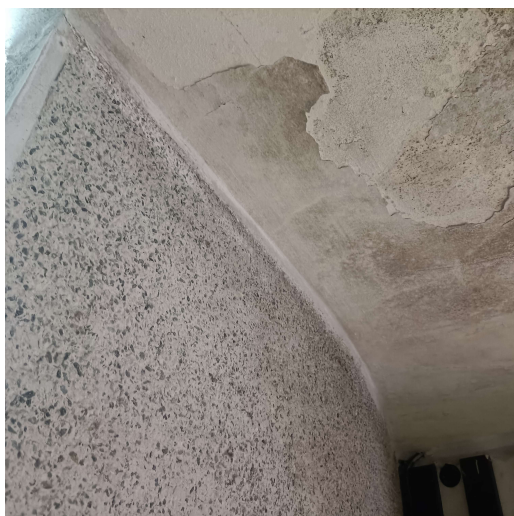
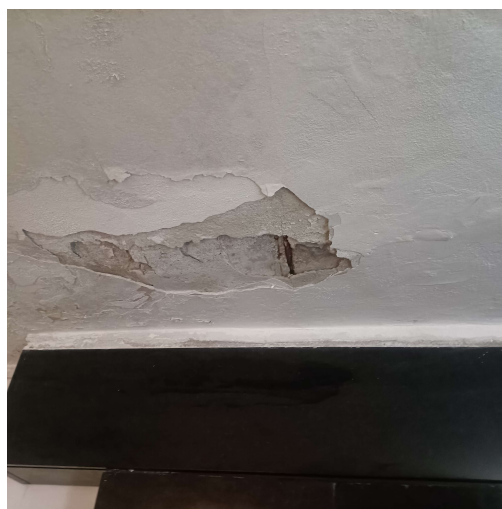
In altri casi, le tubazioni disposte in copertura delle gallerie per la raccolta delle acque meteoriche ed il successivo convogliamento nella rete fognaria risultano ostruite o interrotte per cedimenti delle pavimentazioni sovrastanti, con il risultato di determinare il ristagno delle acque piovane ed i conseguenti episodi di infiltrazione nella soletta di copertura e di deterioramento degli strati di finitura all'intradosso.

I fenomeni di infiltrazione dalle coperture sopra descritti hanno interessato in modo diffuso alcune delle cappelle gentilizie disposte in testata alle gallerie, questo anche in ragione della loro collocazione, con uno dei muri perimetrali disposto contro terra.

*Immagini intonaco degradato cappella gentilizia.*

- scrostamento complessivo degli intonaci a rivestimento del plafone, compreso trattamento dei ferri di armatura per le parti in vista;
- formazione di nuovo strato di intonaco/rasatura a civile;
- tinteggiatura finale con stesura di due mani di pittura idropittura acrilica, previa stesura di mano di primer;
- stilatura delle fughe della pavimentazione in piastrelle di materiale lapideo, con rimozione delle parti incoerenti e successivo riempimento delle fughe con materiali idonei;
- pulizia di tutte le superfici dei monumenti interni alla cappella per l'eliminazione delle concrezioni/macchie dovute alle infiltrazioni dalla sovrastante copertura;
- pulizia della pavimentazione per l'eliminazione delle concrezioni/macchie dovute alle infiltrazioni dalla sovrastante copertura e lucidatura finale della stessa.
-

Prima di eseguire le lavorazioni previste dovranno essere posti in opera teli in materiale plastico a protezione delle pavimentazioni, dei monumenti interni, delle intere pareti. Ad ultimazione dei lavori dovranno essere eseguite le occorrenti pulizie di fino.

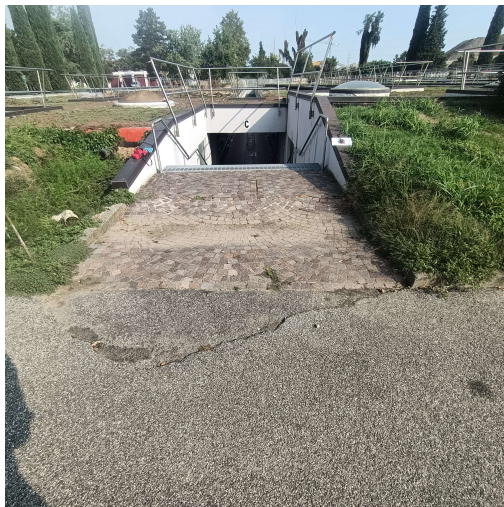
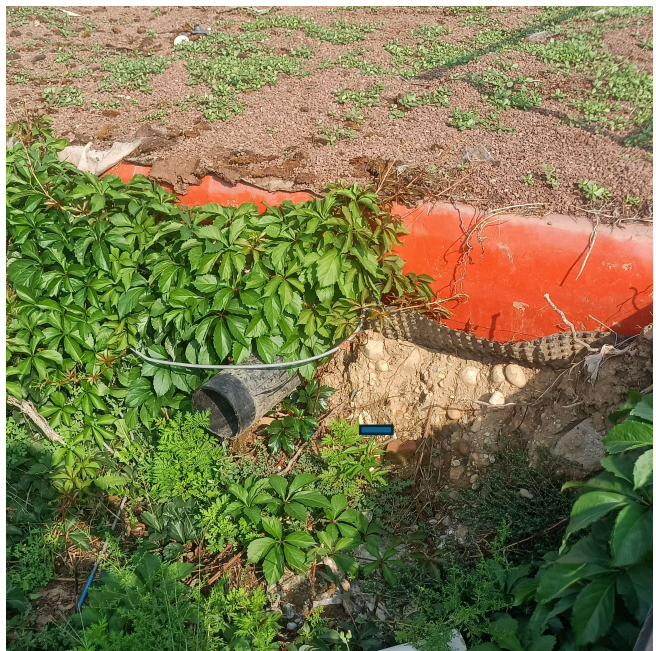
Il muro perimetrale sul lato sud della cappella gentilizia è disposto contro terra; in questa posizione è presente in copertura una tubazione di raccolta e scarico delle acque piovane risultata ostruita e interrotta nella parte terminale a seguito del cedimento della pavimentazione della rampa di accesso alle scale galleria C, causa questa della rottura ed il conseguente ristagno delle acque che ha determinato, unitamente all'ostruzione della tubazione, le infiltrazioni interne alla cappella gentilizia.

*Immagini area esterna*

Si è proceduto alla rimozione della tubazione deteriorata e a disostruire il canale, mantenendo il solo innesto dalla copertura.

Le opere da eseguire riguardano il ripristino del tratto di tubazione rimosso e comportano:

- eliminazione della vegetazione riformatosi nell'area di intervento e di ogni materiale residuale presente, affinché la stessa sia predisposta per la formazione del nuovo tratto di convogliamento acque;
- fornitura e posa in opera di pozzetto di ispezione in cls.;
- fornitura e posa in opera di tubazione di scarico acque da innestare all'esistente in copertura e sino al pozzetto di ispezione;
- riempimento finale dell'area di scavo e modellatura della stessa secondo la precedente geometria.
