**Relazione agronomica**

## *Progetto “DELTA SSG”*

*Aree verdi pubbliche oggetto di riqualificazione*

**RELAZIONE AGRONOMICA**

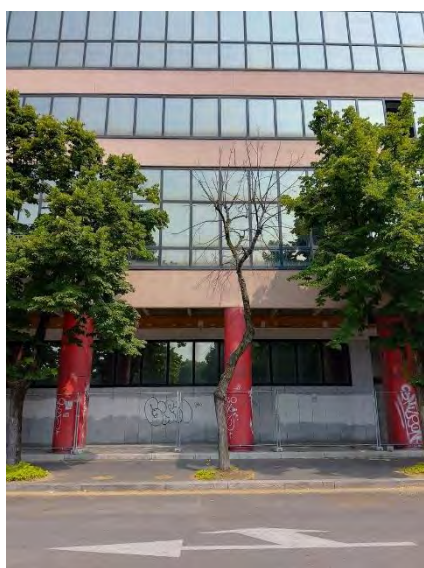
**Foto 3 – Tiglio id. 7 morto.**

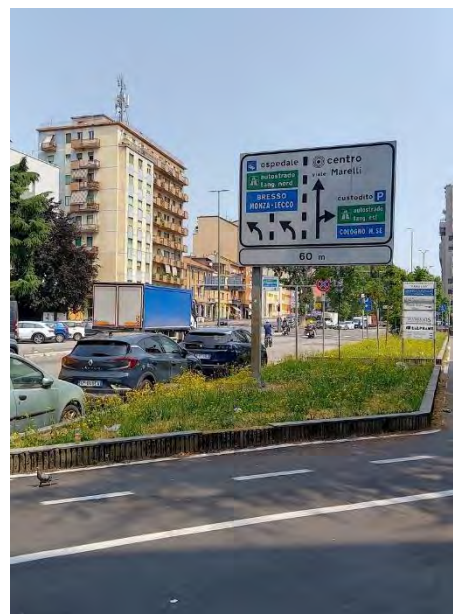
Foto 6 e 7 – Aiuola di neoimpianti sul lato est di viale E. Marelli (id. da 18 a 27).

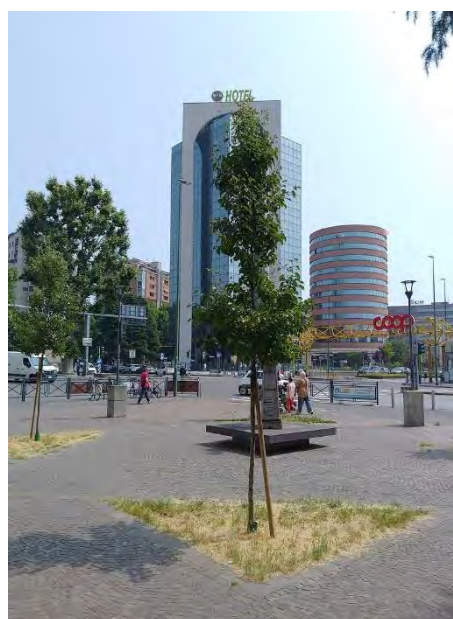
Foto 8 e 9 – Aiuole di neoimpianti sul lato ovest di viale E. Marelli (id. da 28 a 31).

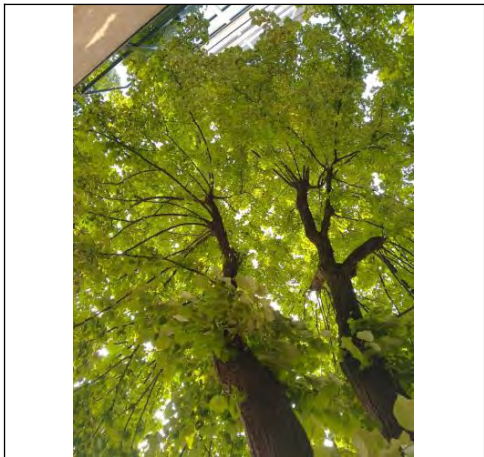
| Nr. albero 01 | Cartellino 1493 |

| N. | Specie | H (m) | Diam. fusto (cm) | Classe di P. al C. | Tempistiche di ricontrollo | Note e prescrizioni manutentive |
|---|---|---|---|---|---|---|
| 1 | Tilia x europaea | 14 | 44 | B | 3 anni | Esemplare con anomalie strutturali lievi che presenta la chioma interferente da un lato con il traffico veicolare sulla sede stradale e dall'altro con l'edificio adiacenti.<br><b>Potatura di contenimento della chioma.</b> |

| VSA - Data: 12/06/2025 | | CPC: B - Gravità bassa | |

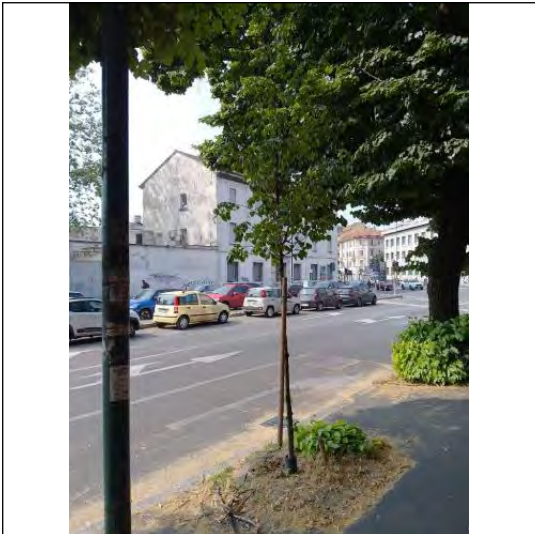
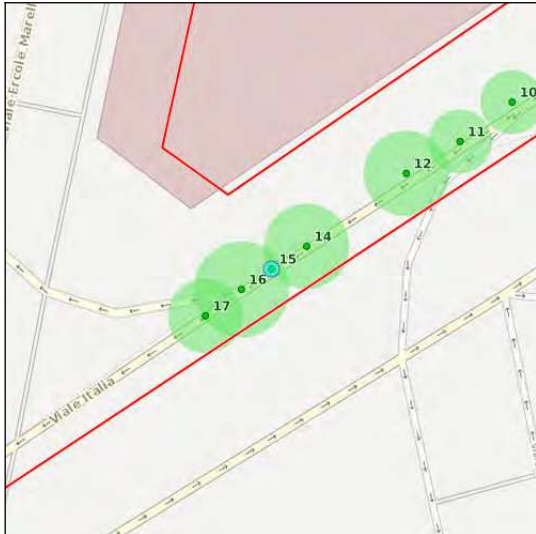
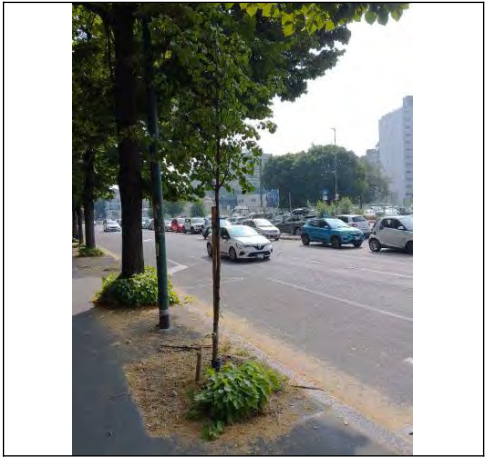
| Nr. albero 15 | | Cartellino | |

| VSA - Data: 12/06/2025 | | CPC: A - Nessun difetto | |
| <b>Note</b> Nei impianto con sottoservizi in prossimità. Rimuovere palo tutore danneggiato. | | | |

| <b>Interferenze</b> Competizione con altre piante, Edificio, Lampione, Marciapiede, Sede stradale, Utenze sotterranee | |

| Lavori proposti | | |
|---|---|---|
| SYS-CONTROL-VTA - Ricontrollo VTA | | 11/07/2030 |

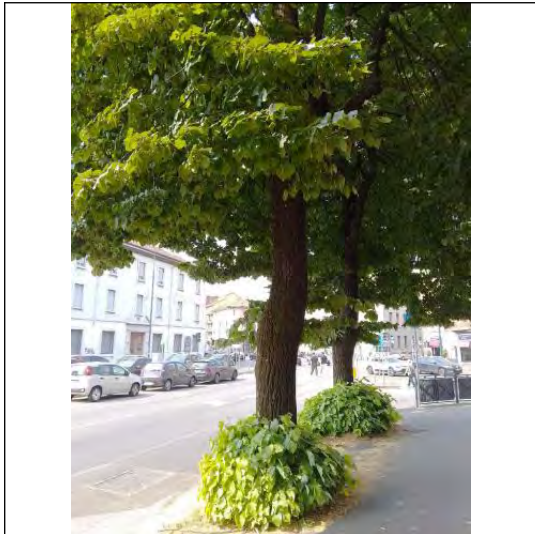
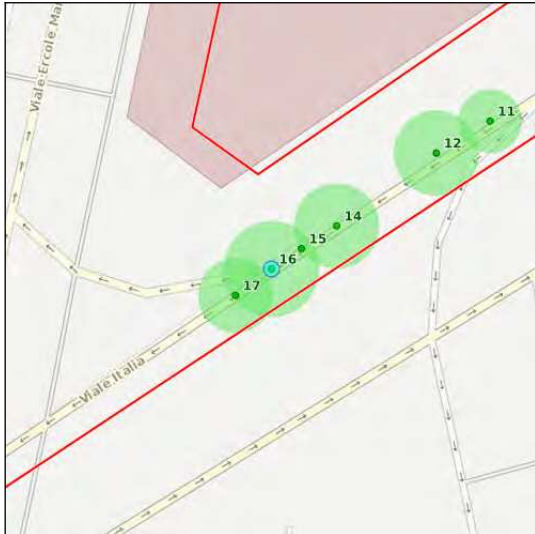
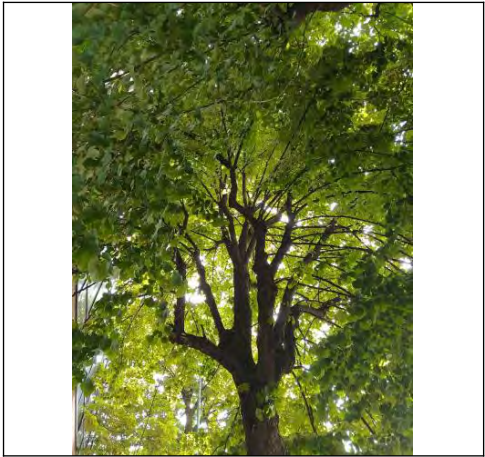
| Nr. albero 16 | | Cartellino 1506 | |

| VSA - Data: 12/06/2025 | | CPC: C - Gravità moderata | |

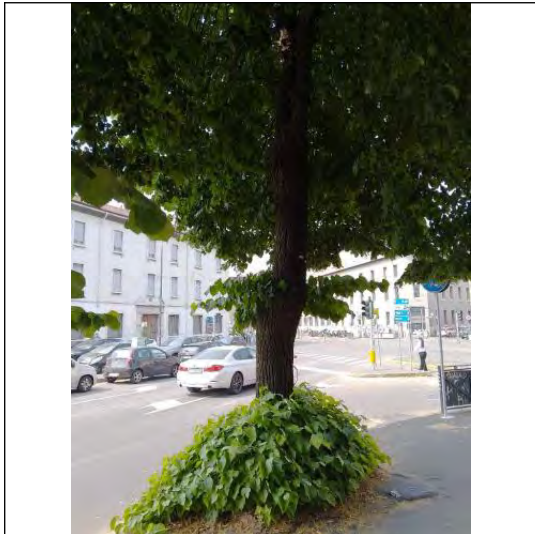
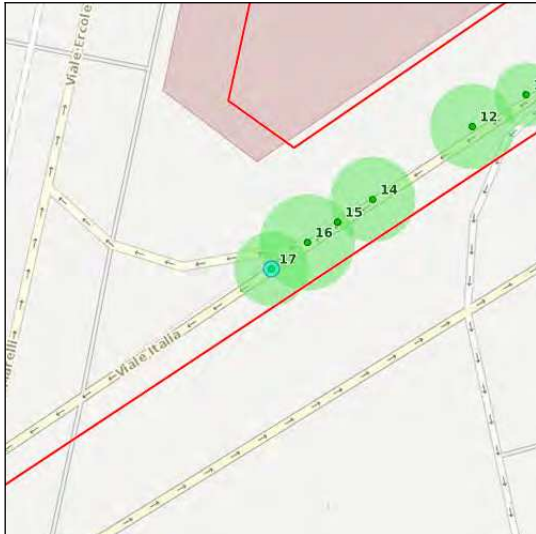
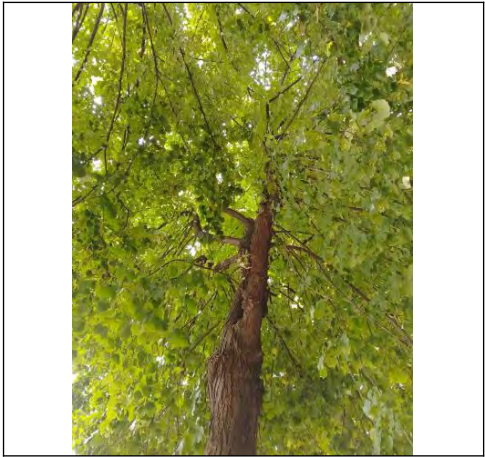
| VSA - Data: 12/06/2025 | | CPC: C - Gravità moderata | |

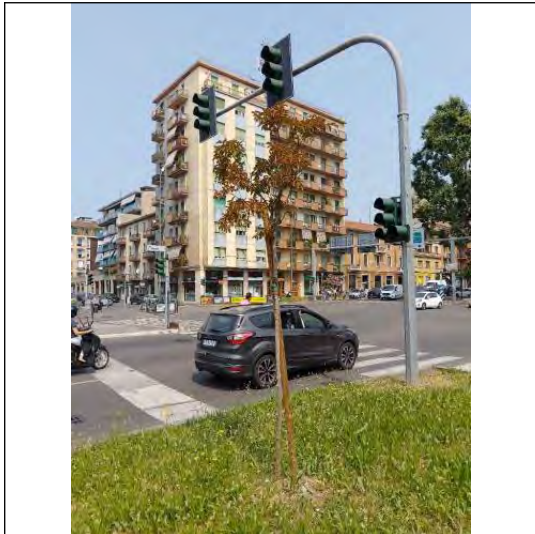
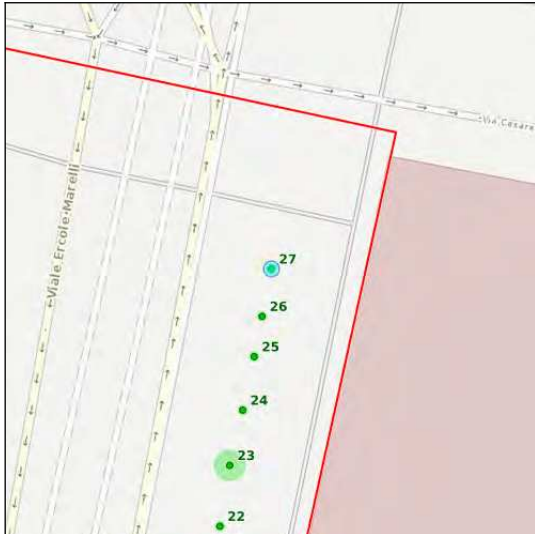
| VSA - Data: 12/06/2025 | | CPC: A - Nessun difetto | |

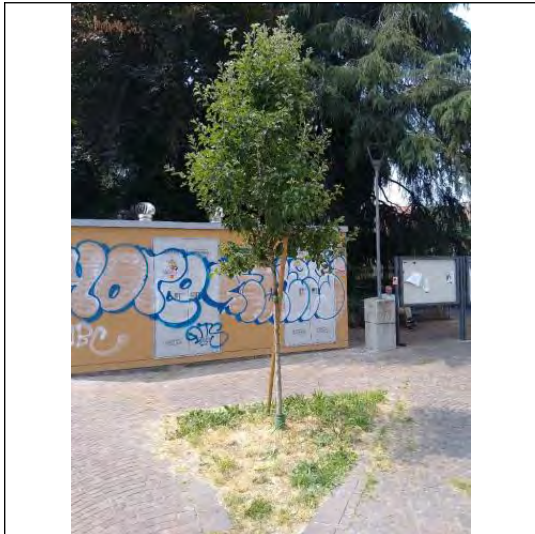
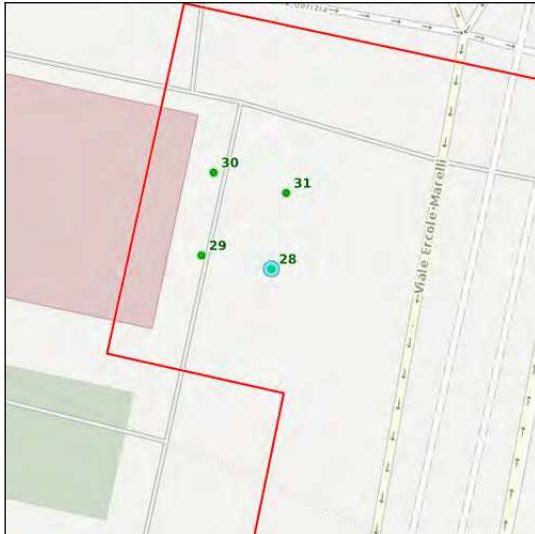
| VSA - Data: 12/06/2025 | | CPC: A - Nessun difetto |

| VSA - Data: 12/06/2025 | | CPC: A - Nessun difetto |
|---|---|---|
| Stato cartellino | Cartellino da aggiungere | |

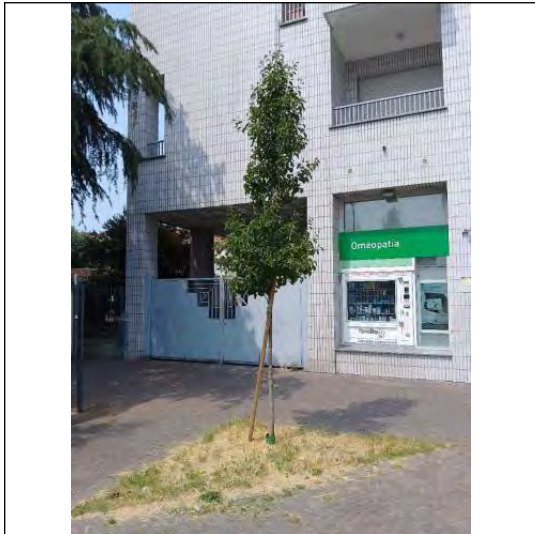
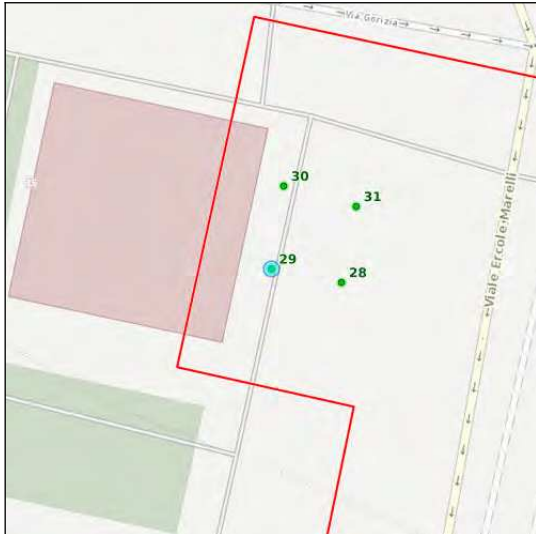
| VSA - Data: 12/06/2025 | | CPC: A - Nessun difetto | |

| VSA - Data: 12/06/2025 | | CPC: A - Nessun difetto | |
|---|---|---|--|
| Stato cartellino | Cartellino da aggiungere | | |

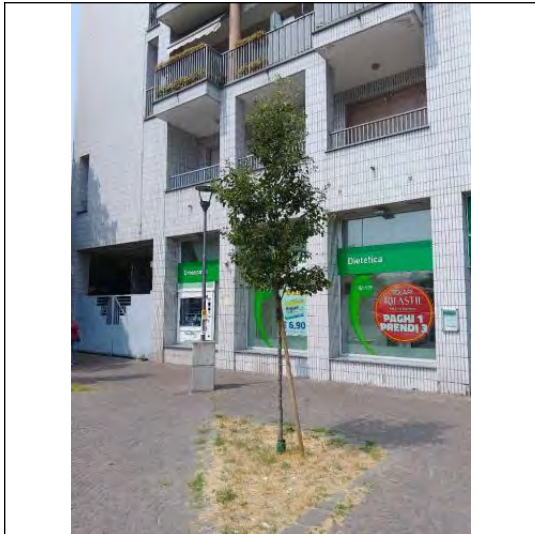
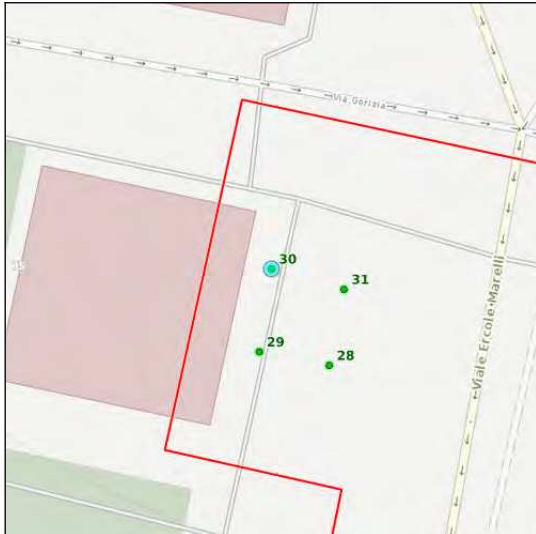
| VSA - Data: 12/06/2025 | | CPC: A - Nessun difetto |

| VSA - Data: 12/06/2025 | | CPC: A - Nessun difetto |
|---|---|---|
| Stato cartellino | Cartellino da aggiungere | |

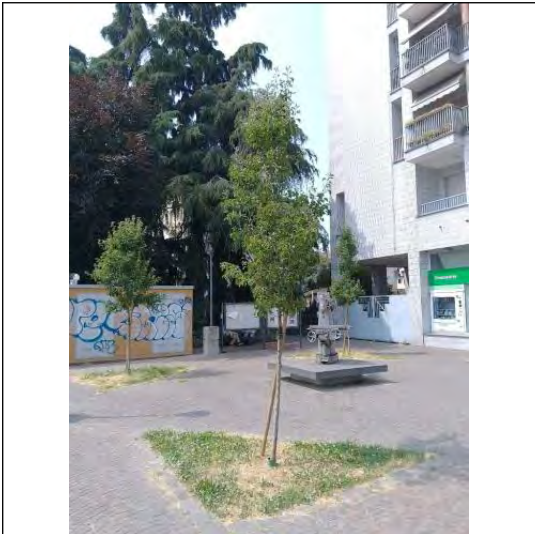
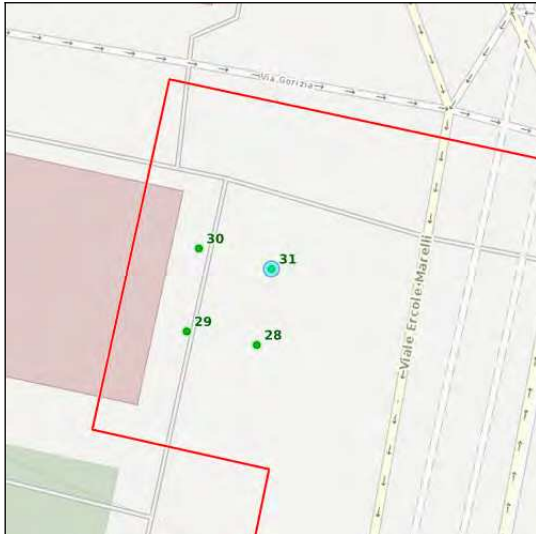
| VSA - Data: 12/06/2025 | | CPC: A - Nessun difetto | |

| VSA - Data: 12/06/2025 | | CPC: A - Nessun difetto | |
|---|---|---|--|
| Stato cartellino | Cartellino da aggiungere | | |
