INTERVENTO DI RIFACIMENTO DELLE COPERTURE, RIPRISTINO DELLE FACCIATE E DELLE SUPERFICI ESTERNE, PROTEZIONE ALLO SFONDELLAMENTO DEI SOLAI E RIFACIMENTO DELLE SOPRASTANTI PAVIMENTAZIONI DI UNA PORZIONE DELLE GALLERIE DEL CIMITERO MONUMENTALE DI SESTO SAN GIOVANNI .

**RELAZIONE SULLE INDAGINI CONOSCITIVE.  
INDAGINI IN SITO E MAPPATURA SFONDELLAMENTO**

**R.04**

Indagini in sito finalizzate alla determinazione delle caratteristiche geometriche di strutture di edifici ad uso cimiteriale

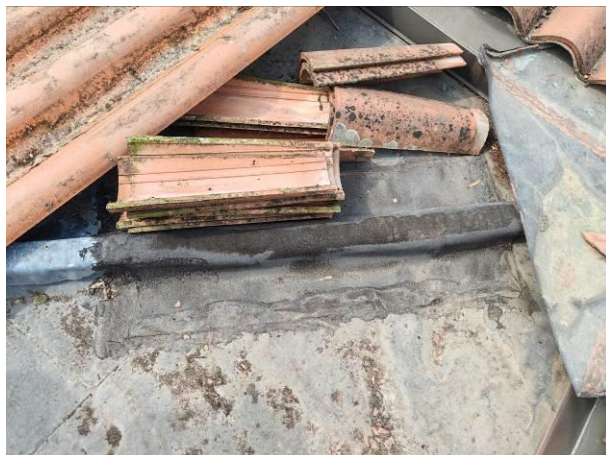
A conseguenza di ciò sono stati riscontrati interventi locali di ripristino non realizzati a regola d'arte con guaina catramata.

Vista ripristino con guaina catramata

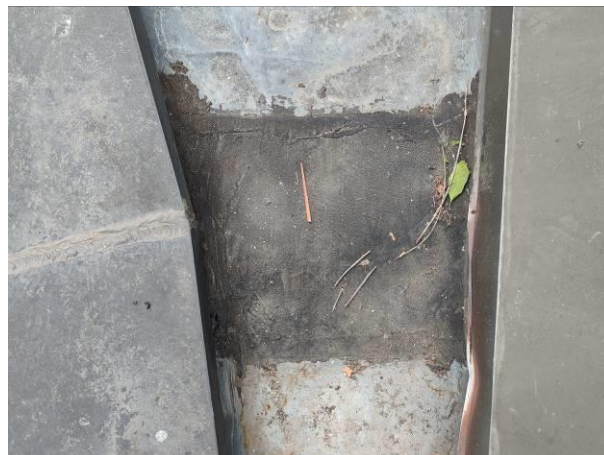
Vista ripristino con guaina catramata
