INTERVENTO DI RIFACIMENTO DELLE COPERTURE, RIPRISTINO DELLE FACCIATE E DELLE SUPERFICI ESTERNE, PROTEZIONE ALLO SFONDELLAMENTO DEI SOLAI E RIFACIMENTO DELLE SOPRASTANTI PAVIMENTAZIONI DI UNA PORZIONE DELLE GALLERIE DEL CIMITERO MONUMENTALE DI SESTO SAN GIOVANNI .

PROGETTO ESECUTIVO

RELAZIONE TECNICA DI PROGETTO

R.03

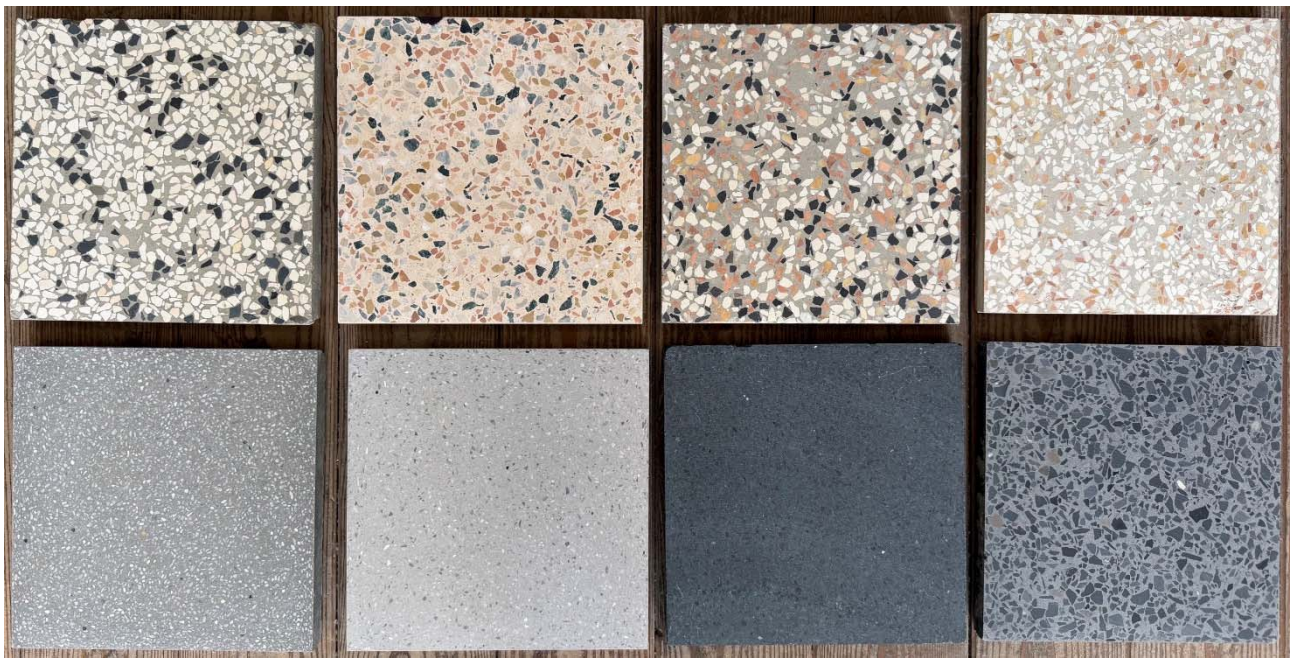
Si prevede una fornitura a tinta unita, con colore da definirsi in fase esecutiva a seguito di opportuna campionatura.

Si riportano di seguito una campionatura di riferimento.

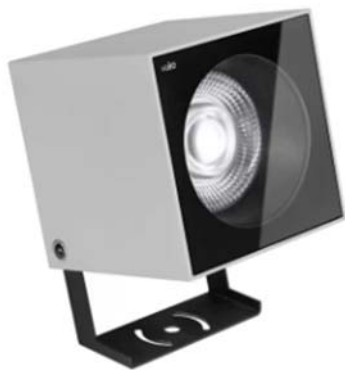
Di seguito si riportano invece due immagini relative ai corpi illuminanti scelti (a sinistra faretto per esterni, a destra lampada stagna per le gallerie)
