COMUNE DI SESTO SAN GIOVANNI (MI)

INTERVENTO DI RIFACIMENTO DELLE COPERTURE. RIPRISTINO DELLE FACCIATE E DELLE SUPERFICI ESTERNE. PROTEZIONE ALLO SFONDELLAMENTO DEI SOLAI E RIFACIMENTO DELLE SOPRASTANTI PAVIMENTAZIONI DI UNA PORZIONE DELLE GALLERIE DEL CIMITERO MONUMENTALE DI SESTO SAN GIOVANNI .

| STATO DI PROGETTO E ABACO INTERVENTI.<br>PIANTA PIANO RIALZATO. GALLERIE "S" ,"T", FAMEDIO. | | scala<br>1:100 | <b>A.08a</b> |

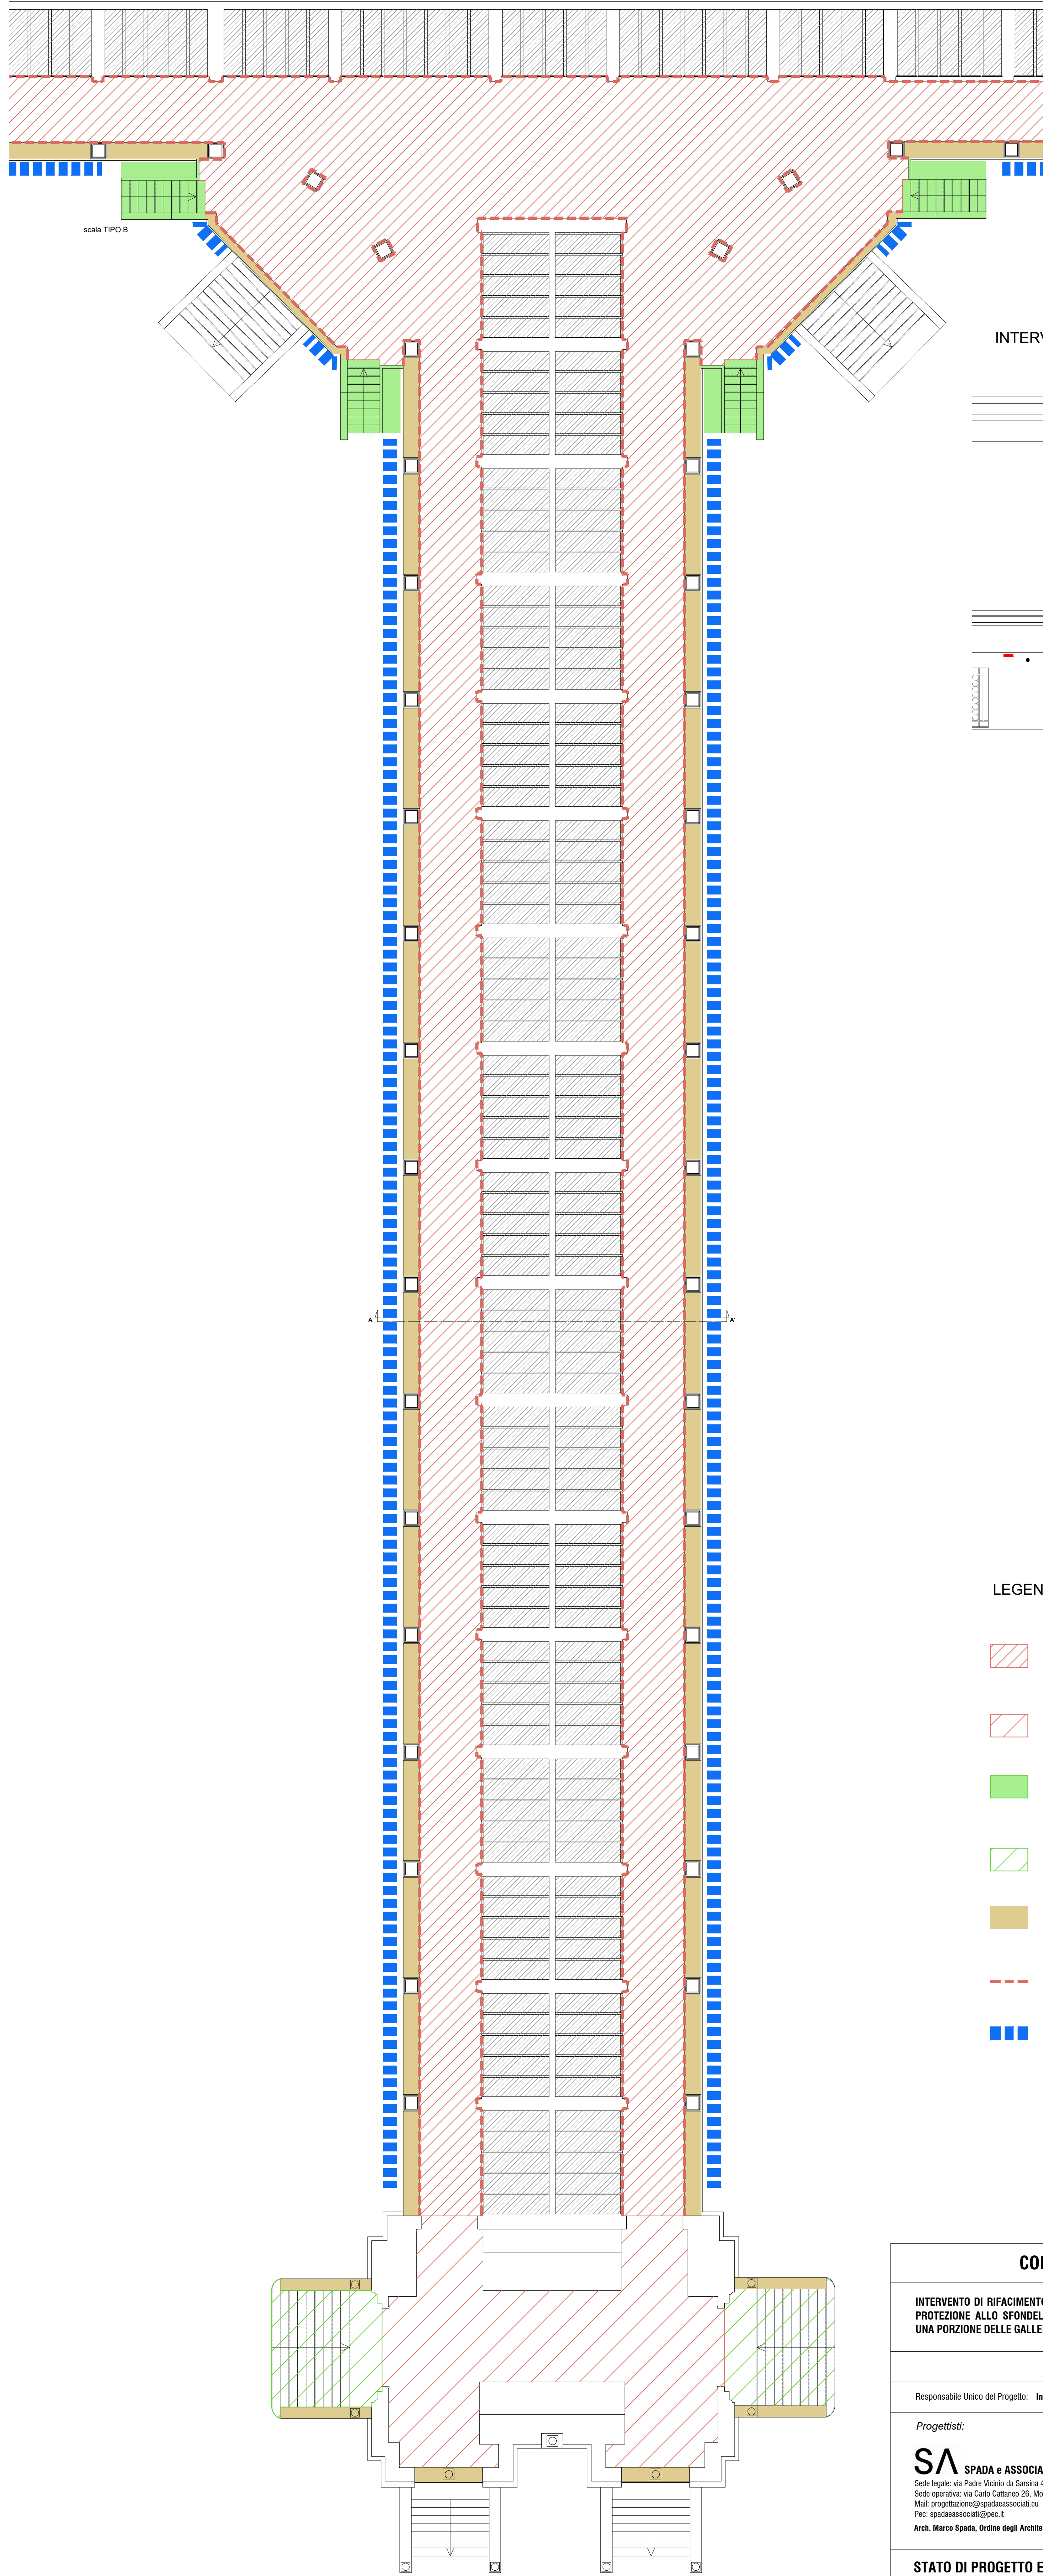
INTERVENTO DI SOSTITUZIONE BOCCHETTONI GALLERIE

Rimozione integrale dei bocchettoni e delle griglie di scarico esistenti con chiusura delle relative forometrie. Realizzazione di nuovi punti di scarico a spigolo pavimento-battiscopa in elastomero termoplastico, raccordati a nuovi bocchettoni in rame (2 per campata).

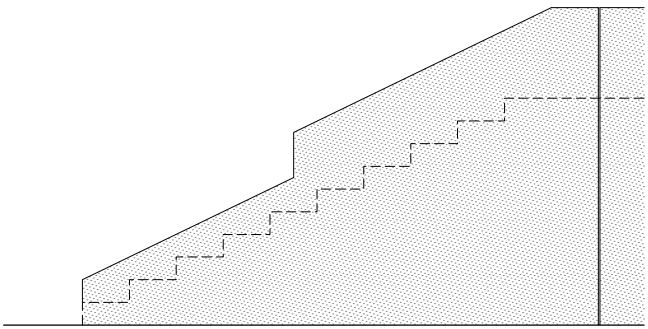
PROSPETTO scala TIPO A (come esistente)

- Demolizione integrale delle rampe esistenti e ricostruzione in calcestruzzo armato su platea continua, con ricostruzione dei parapetti a intonaco decorativo. Recupero e ricollocazione degli elementi lapidei in serizzo esistenti (pedate, alzate, zoccolature). Realizzazione nuovi parapetti metallici.

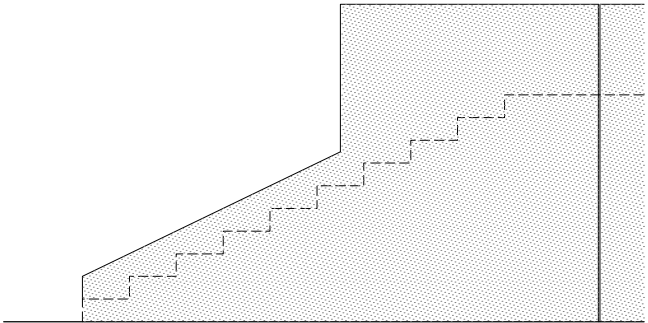
PROSPETTO scala TIPO B (come esistente)

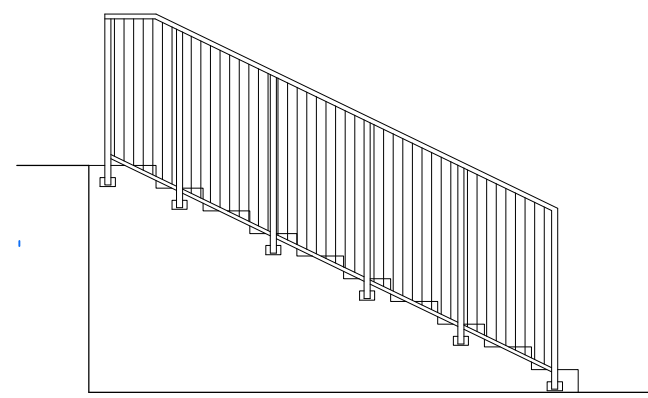
PROSPETTO TIPO PARAPETTO METALLICO  
(lato gallerie)  
scala TIPO A e TIPO B
