INTERVENTO DI RIFACIMENTO DELLE COPERTURE, RIPRISTINO DELLE FACCIATE E DELLE SUPERFICI ESTERNE, PROTEZIONE ALLO SFONDELLAMENTO DEI SOLAI E RIFACIMENTO DELLE SOPRSTANTI PAVIMENTAZIONI DI UNA PORZIONE DELLE GALLERIE DEL CIMITERO MONUMENTALE DI SESTO SAN GIOVANNI .

| PROGETTO ESECUTIVO | | data |

| <b>PROGETTO DI RESTAURO DELLE FACCIATE. ANALISI DEL DEGRADO. GALLERIA "S" E FAMEDIO.</b> | | scala:<br>1:100 | <b>A.13b</b> |

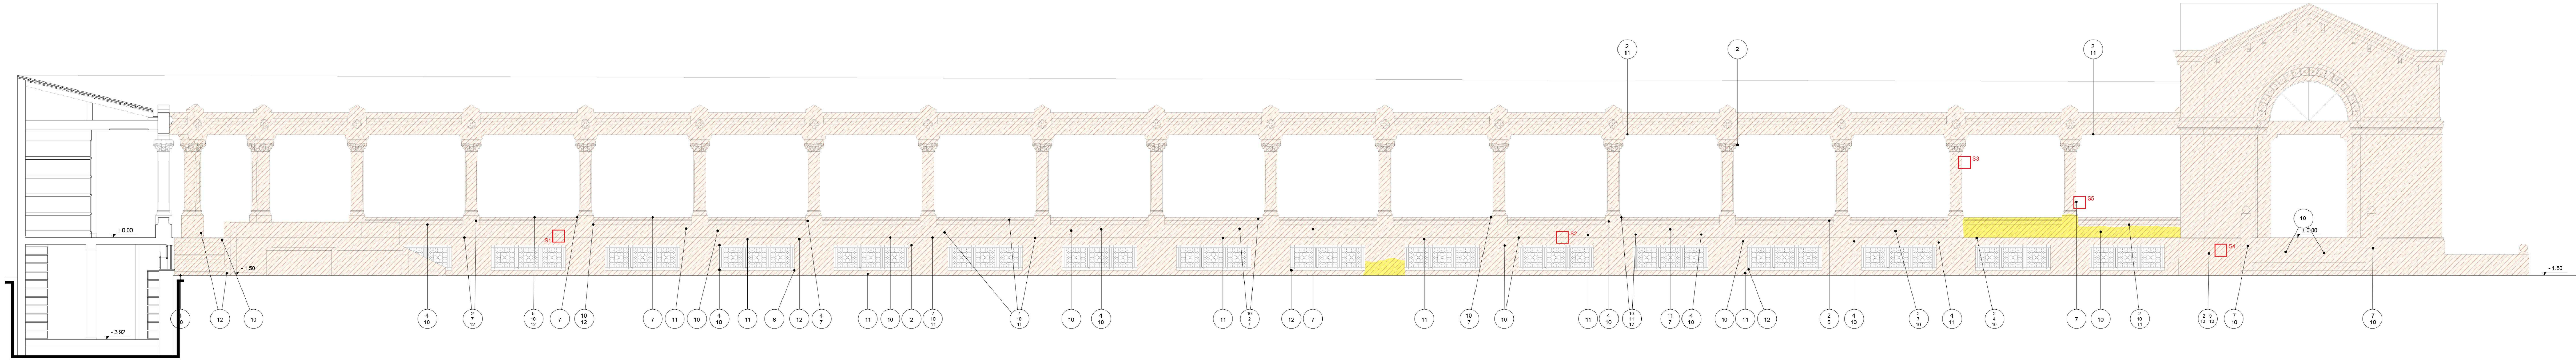
GALLERIA S E FAMEDIO - ESTERNO

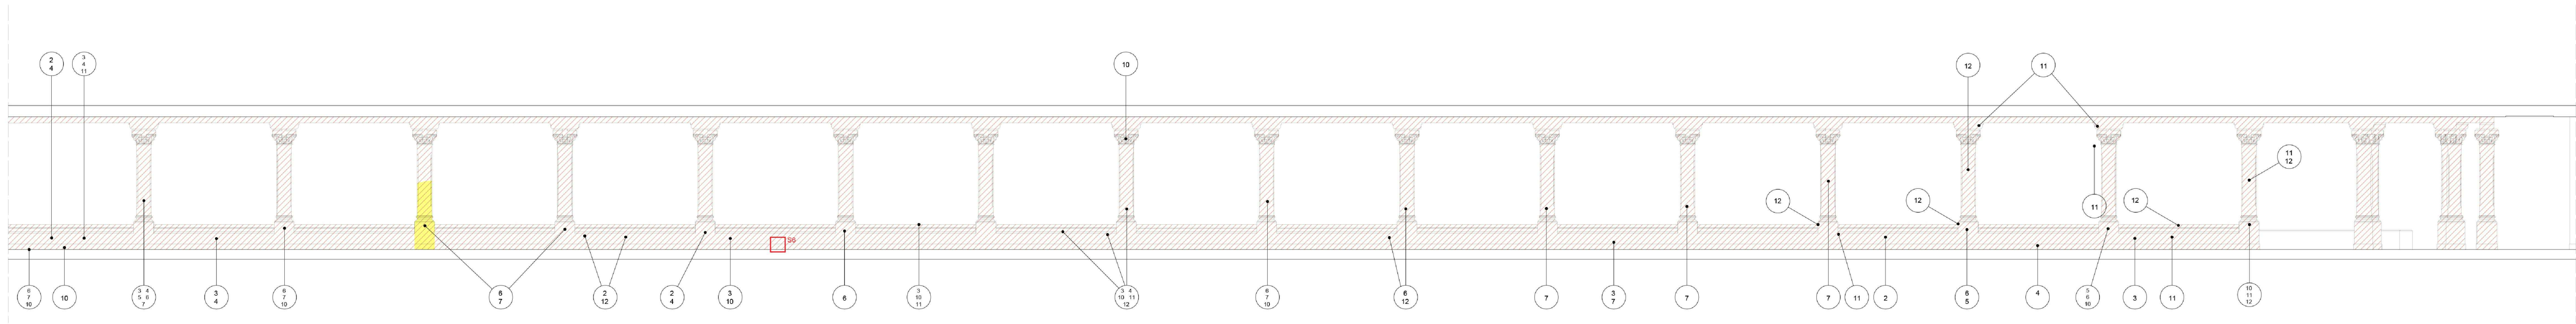
GALLERIA S - INTERNO

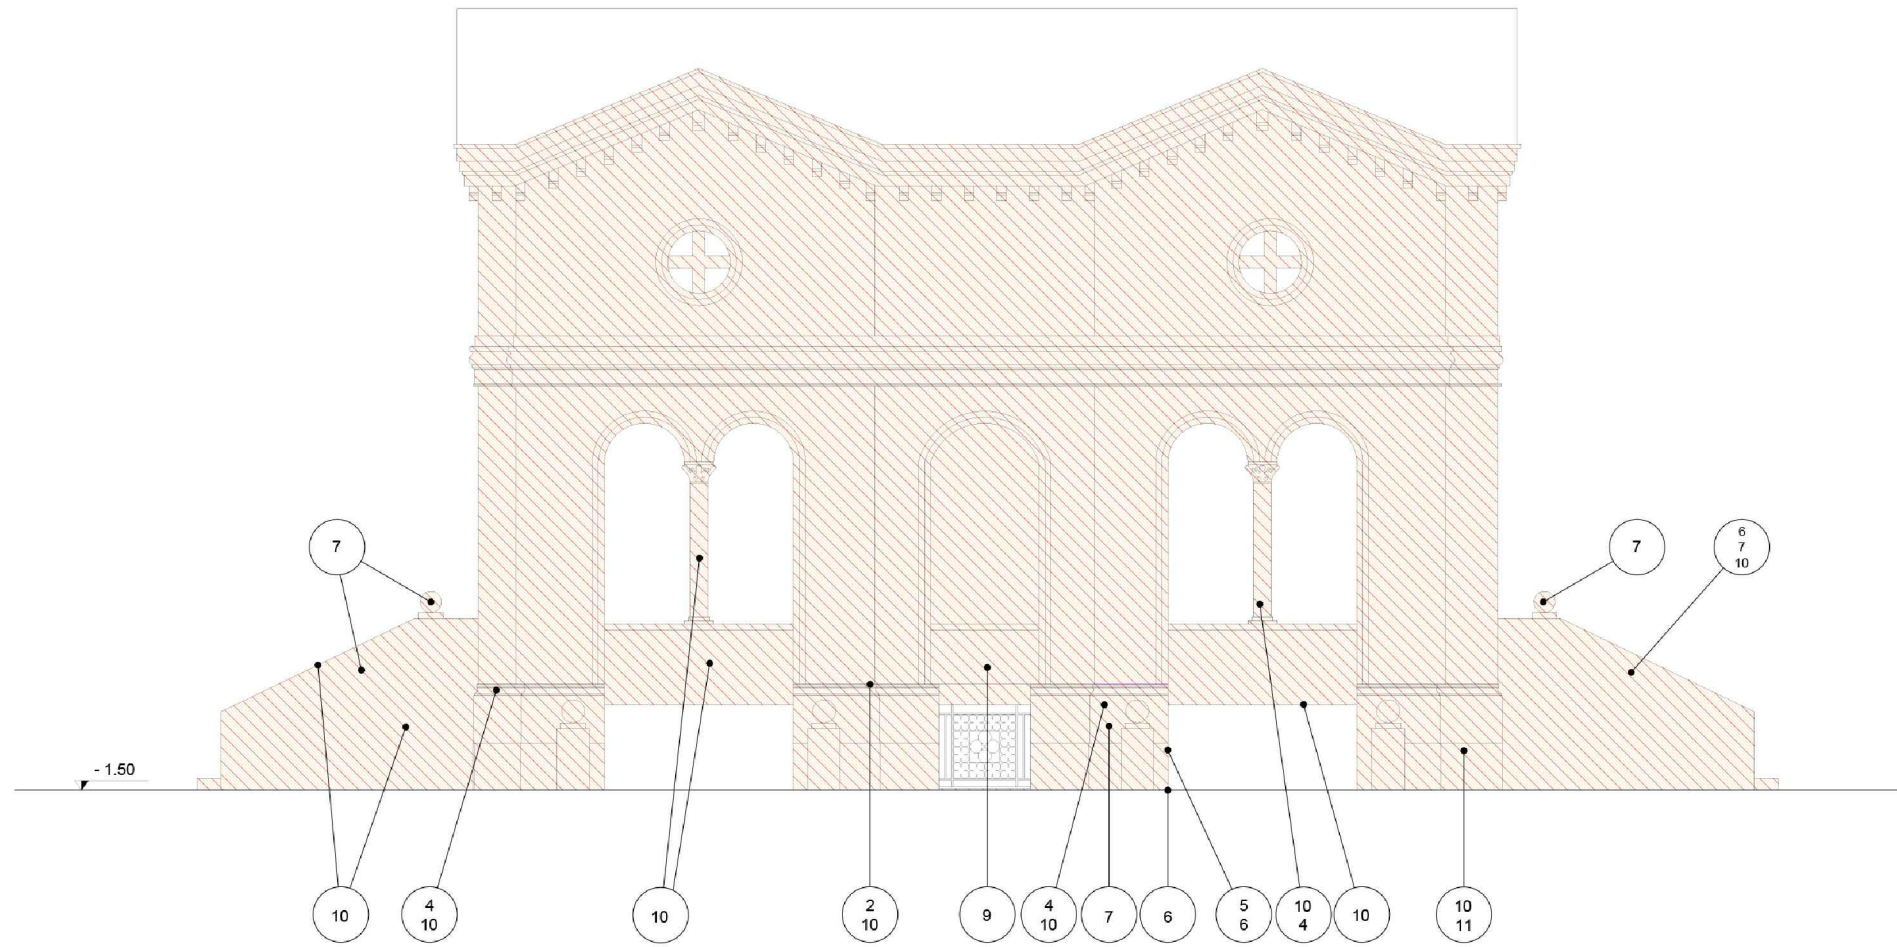
FAMEDIO - FACCIATA PRINCIPALE ESTERNA
