INTERVENTO DI RIFACIMENTO DELLE COPERTURE, RIPRISTINO DELLE FACCIATE E DELLE SUPERFICI ESTERNE, PROTEZIONE ALLO SFONDELLAMENTO DEI SOLAI E RIFACIMENTO DELLE SOPRASTANTI PAVIMENTAZIONI DI UNA PORZIONE DELLE GALLERIE DEL CIMITERO MONUMENTALE DI SESTO SAN GIOVANNI .

**RELAZIONE SULLE INDAGINI CONOSCITIVE.  
INDAGINI IN SITO E MAPPATURA SFONDELLAMENTO**

**R.04**

Indagini in sito finalizzate alla determinazione delle caratteristiche geometriche di strutture di edifici ad uso cimiteriale

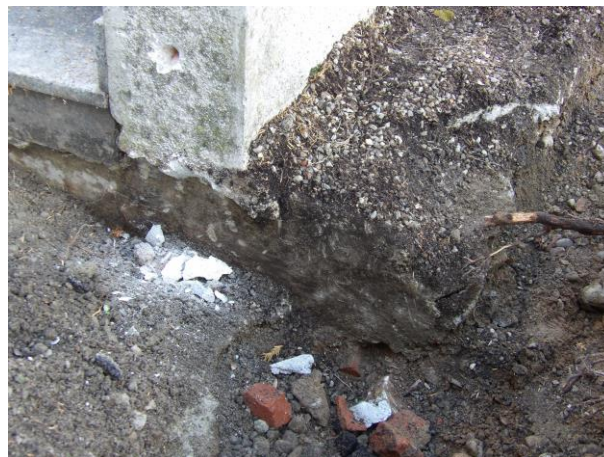
**1 - Fondazione scala - Piano Terra (P0)**

Vista dado di fondazione non ammorsato con muro Galleria J

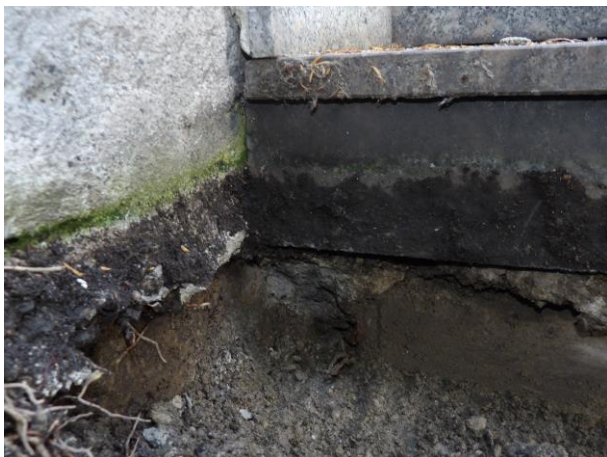
Vista dado di fondazione non ammorsato con muro Galleria J

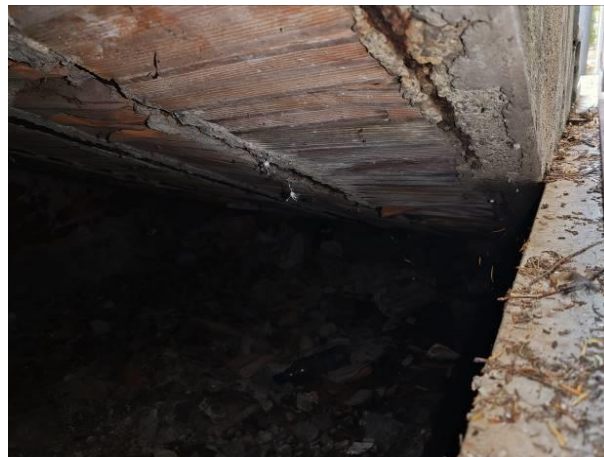
Va segnalata la presenza di evidente stato di degrado e/o ammaloramento caratterizzato da fondello in laterizio delle pignatte già crollato e/o in fase di distacco e barre d'armatura esposte con evidente ossidazione e riduzione del diametro.

Vista intradosso rampa scala

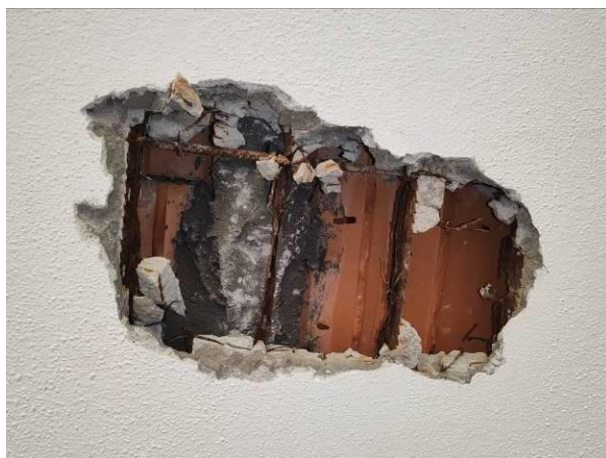
Va segnalata la presenza di barre d'armatura e rete metallica tipo *Nervometal* visibilmente ossidate.

Vista d'insieme assaggio localizzato

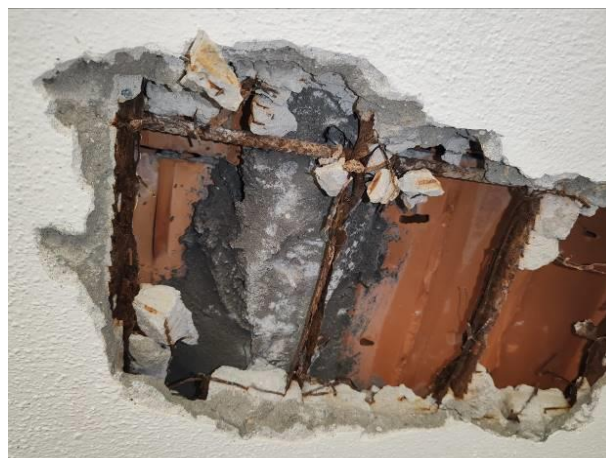
Vista travetto ricostruito con malta strutturale, barre trasversali e rete metallica tipo *Nervometal*

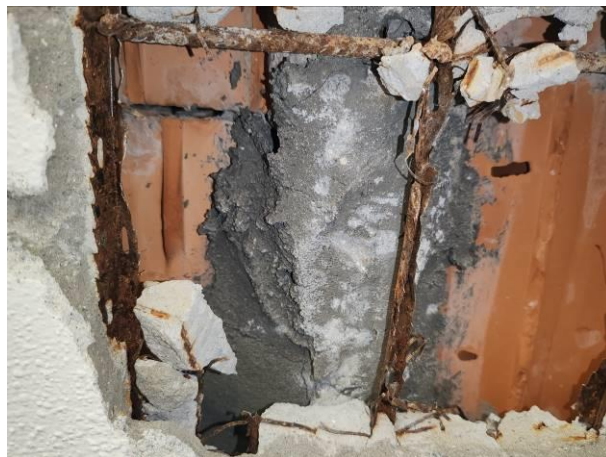
Particolare travetto ricostruito con malta strutturale, barre trasversali e rete metallica tipo *Nervometal*

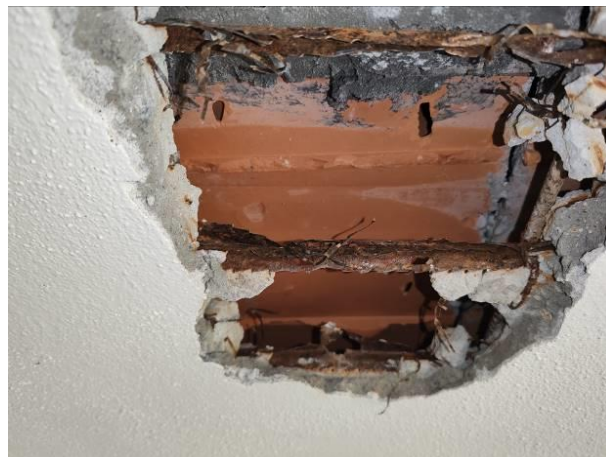
Vista barre trasversali e rete metallica tipo *Nervometal*

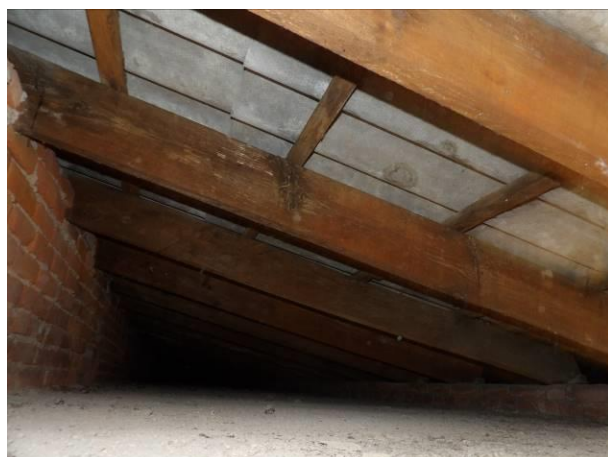
Visivamente gli elementi strutturali di copertura non presentano segnali di degrado e/o ammaloramento tali da inficiare la staticità. Va segnalata la presenza di alcune smezzole inclinate e/o fuori verticale.

Vista orditura principale in smezzole in legno

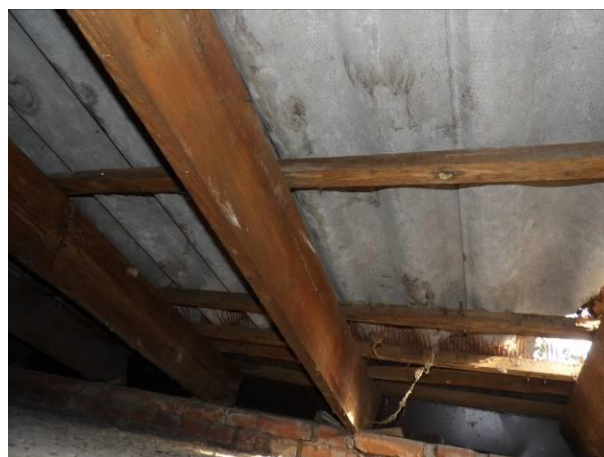
Vista orditura principale in smezzole in legno

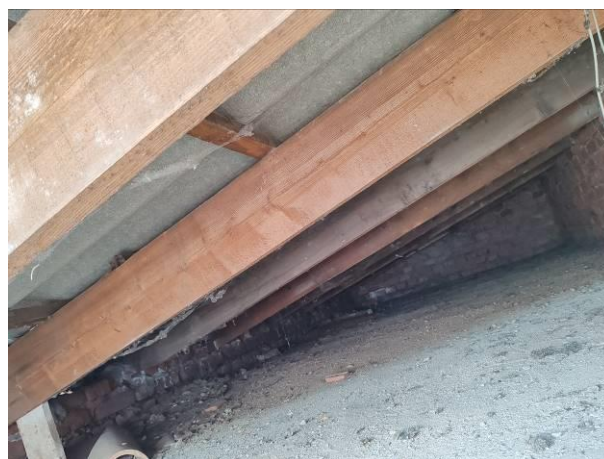
Visivamente gli elementi strutturali di copertura non presentano segnali di degrado e/o ammaloramento tali da inficiare la staticità. Va segnalata la presenza di alcune smezzole inclinate e/o fuori verticale.

Vista orditura principale in smezzole in legno

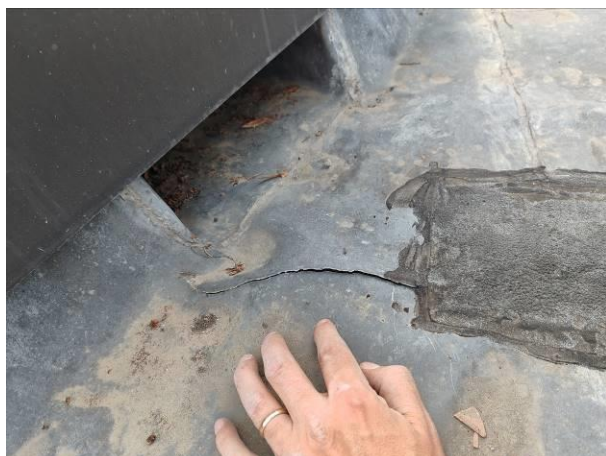
L'indagine ha evidenziato la presenza di una lattoneria in piombo.

In particolare è stata rilevata la presenza di lamiere in piombo con evidenti segni di degrado e/o ammaloramento quali fessurazioni e/o tagli, giunture non sigillate e/o non sormontate secondo la regola dell'arte.

Vista taglio nella lattoneria in piombo

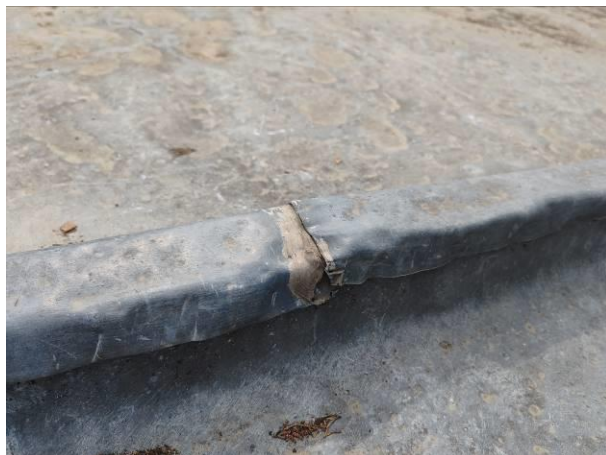
Vista sormonto lattoneria non sigillato a regola d'arte

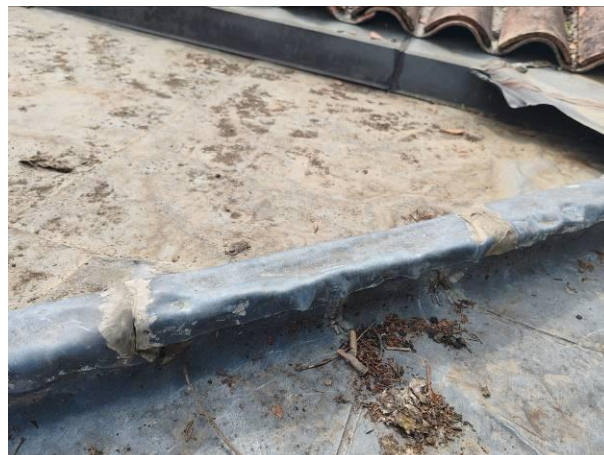
Vista sormonto lattoneria non sigillato a regola d'arte

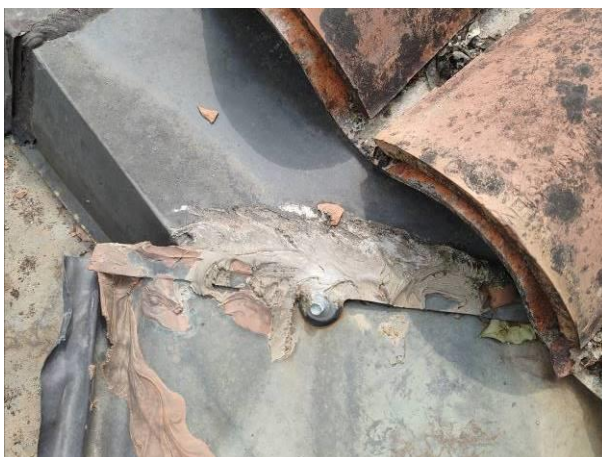
A conseguenza di ciò sono stati riscontrati interventi locali di ripristino non realizzati a regola d'arte con guaina catramata.

Vista ripristino con guaina catramata

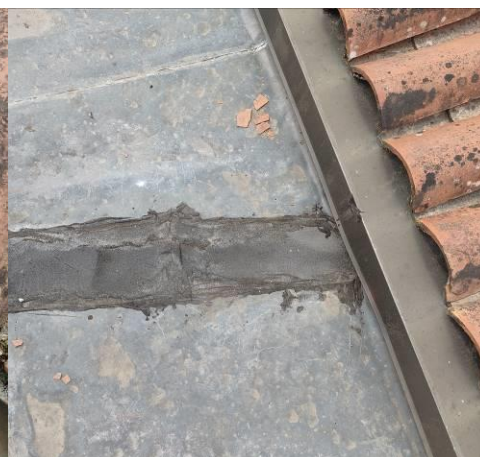
Vista ripristino con guaina catramata

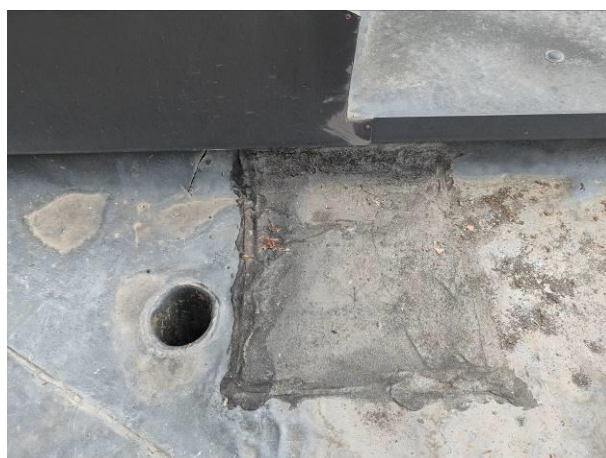
Vista ripristino con guaina catramata

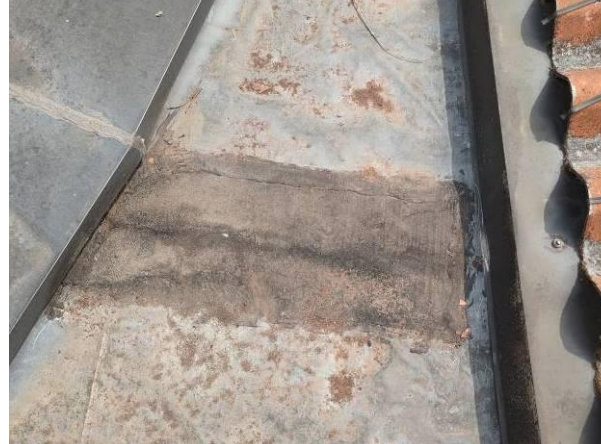
Vista ripristino con guaina catramata

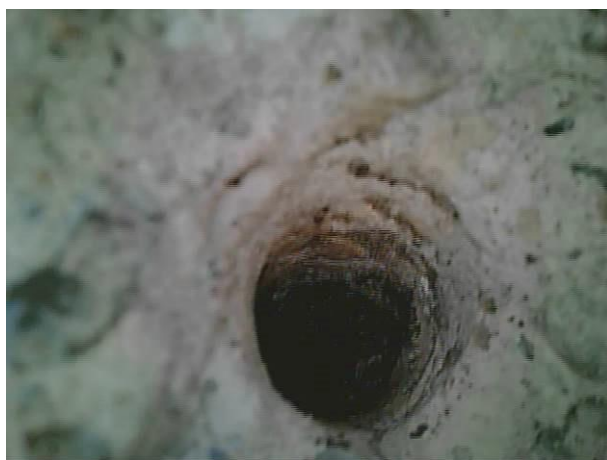
Vista calcestruzzo

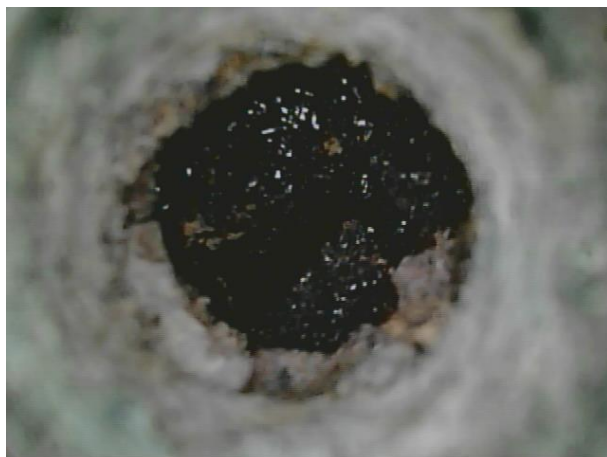
Vista calcestruzzo + guaina

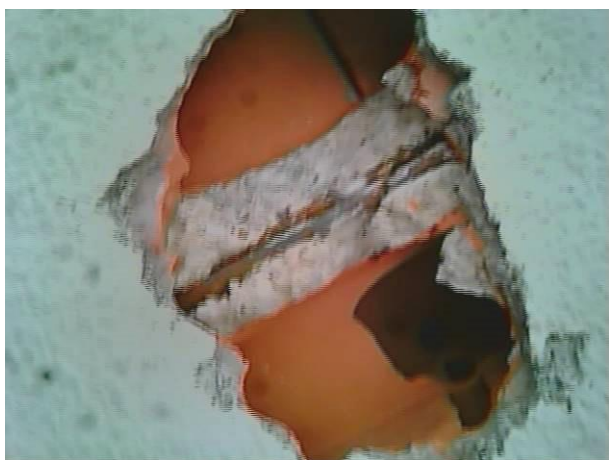
Profondità totale foro 19 cm circa (passante)

- Intonaco: 1 cm circa
- Pignatta in laterizio: 16 cm circa
- Cappa in cls: 3/4 cm circa

Vista intonaco + pignatta in laterizio

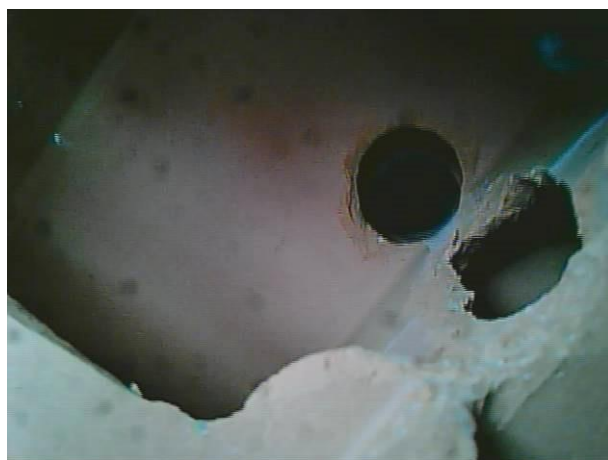
Vista pignatta in laterizio e cappa in cls

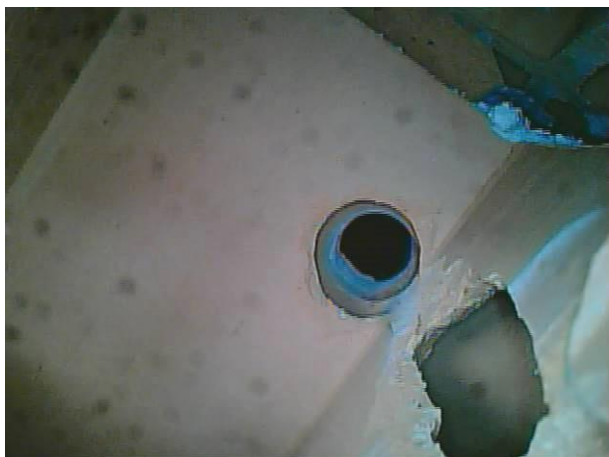
Vista pignatta in laterizio e cappa in cls

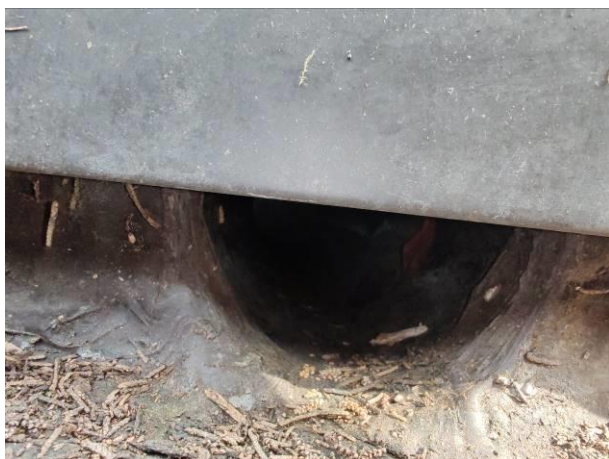
L'indagine ha rilevato la presenza di uno scarico Ø80 mm circa in corrispondenza del canale di gronda. Lo stesso s'innesta “a baionetta” in un tubo Ø90 mm circa a raccordo tra canale di gronda e pluviale verticale.

Vista scarico in corrispondenza del canale di gronda

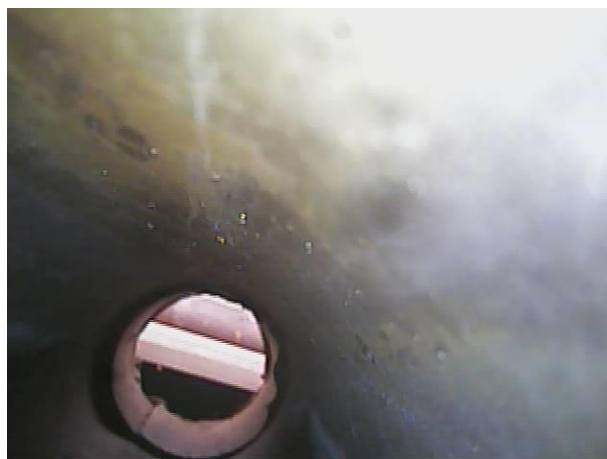
Vista innesto a “baionetta” pluviale da gronda di copertura verso raccordo con porzione verticale

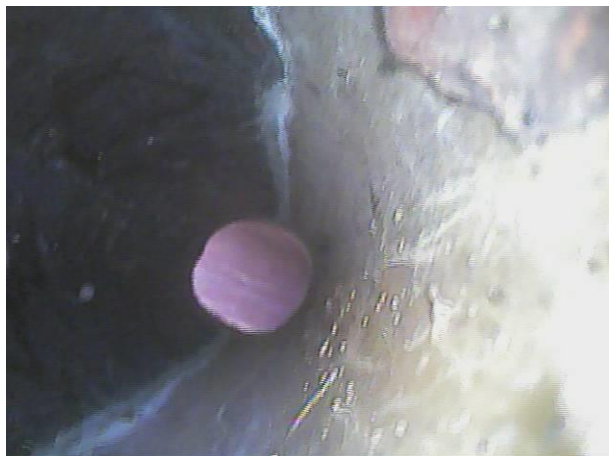
Vista tubo di raccordo tra da gronda e pluviale verticale

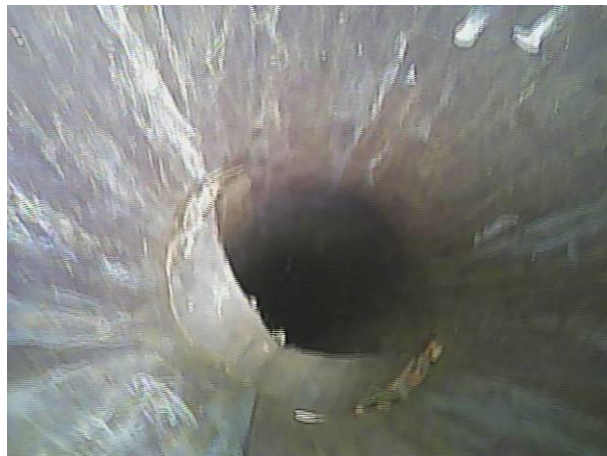
Vista innesto tra tubo di raccordo e pluviale verticale

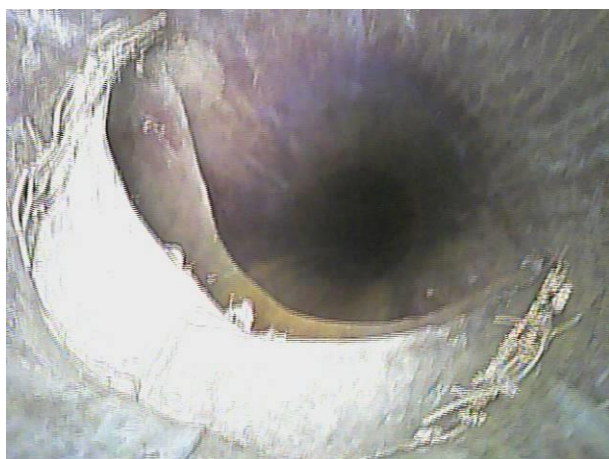
Particolare innesto tra tubo di raccordo e pluviale verticale

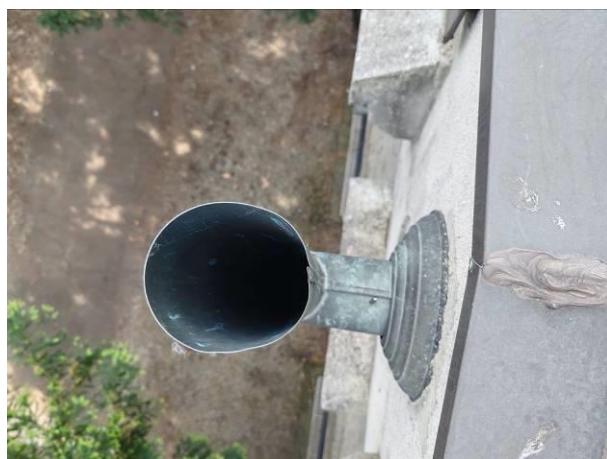
Il pluviale verticale è aperto in corrispondenza della sommità.

Vista sommità pluviale verticale

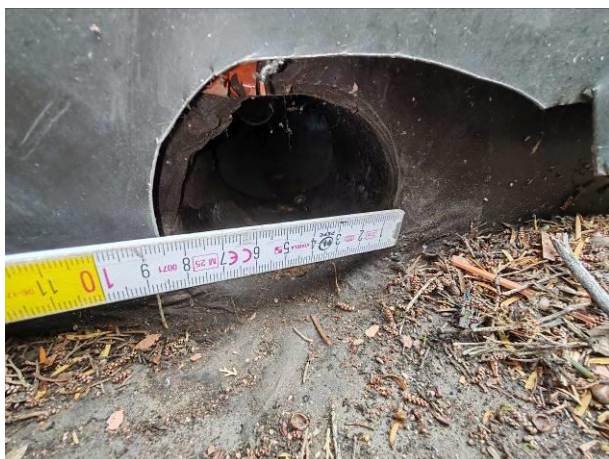
L'indagine ha rilevato la presenza di uno scarico Ø80 mm circa in corrispondenza del canale di gronda. Lo stesso s'innesta “a baionetta” in un tubo Ø90 mm circa a raccordo tra canale di gronda e pluviale verticale.

Vista corrispondenza del canale di gronda

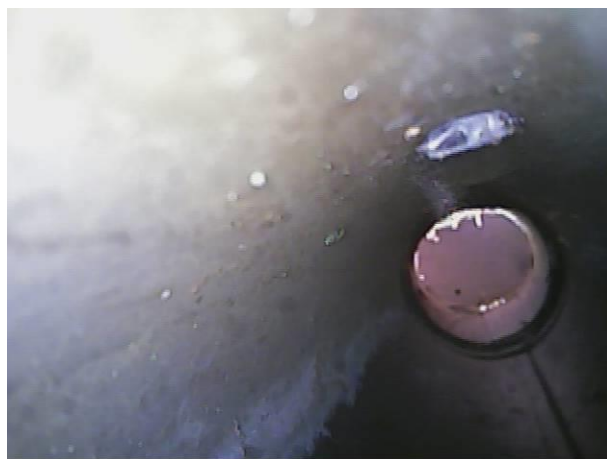
Vista innesto a “baionetta” pluviale da gronda di copertura verso raccordo con porzione verticale

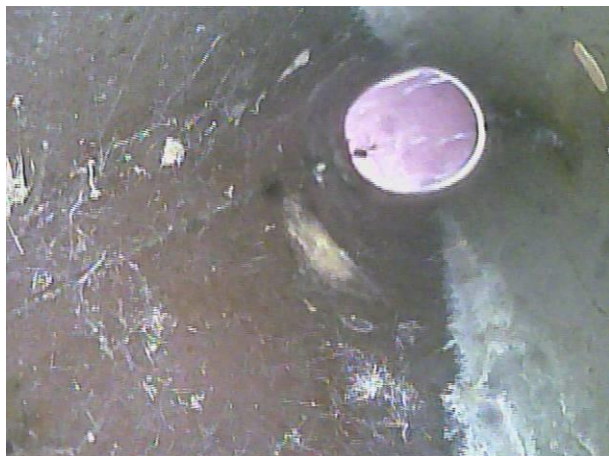
Vista tubo di raccordo tra da gronda e pluviale verticale

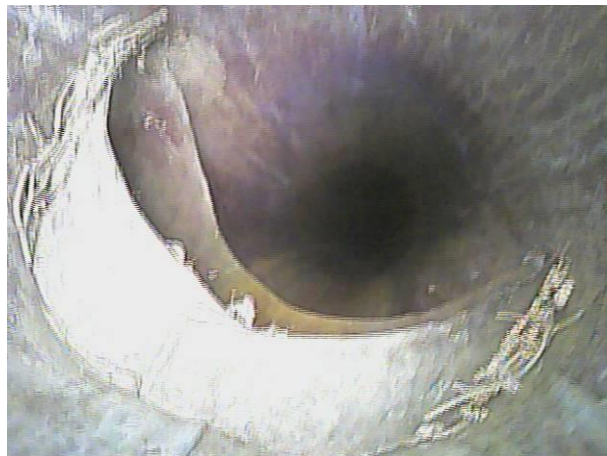
Particolare innesto tra tubo di raccordo e pluviale verticale

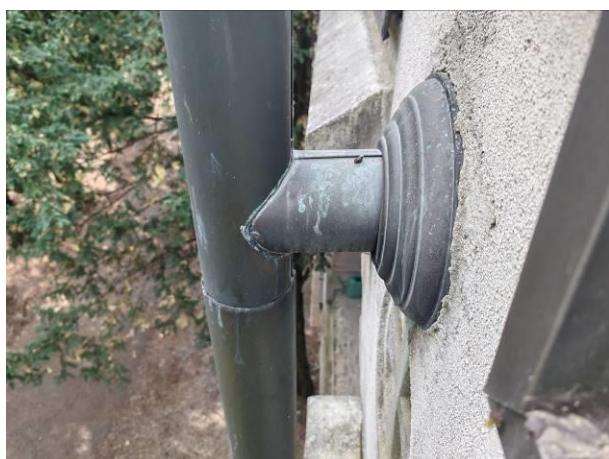
Vista innesto tra tubo di raccordo e pluviale verticale

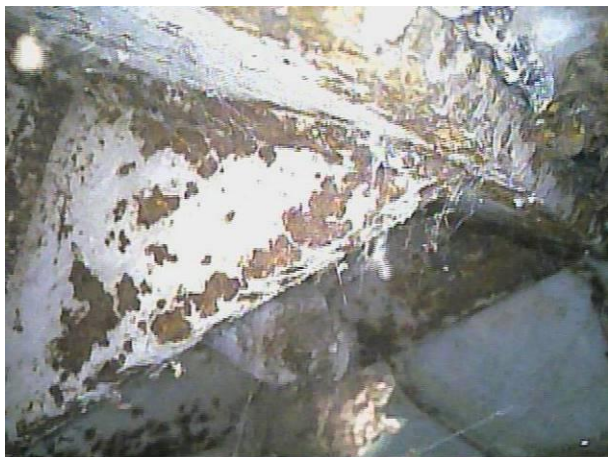
L'indagine ha rilevato la presenza di piastra in acciaio con fazzoletti in acciaio ancorata al pilastro mediante barre filettate e bulloni. Il capitello presenta una struttura in calcestruzzo ancorata alla piastra mediante zanche metalliche

Vista piastra e fazzoletti metallici

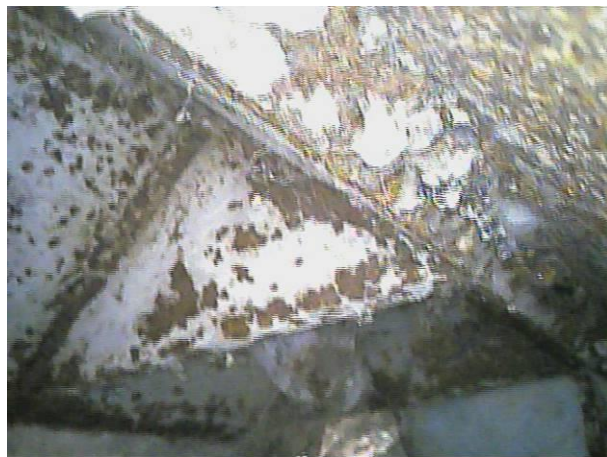
Vista piastra e fazzoletti metallici

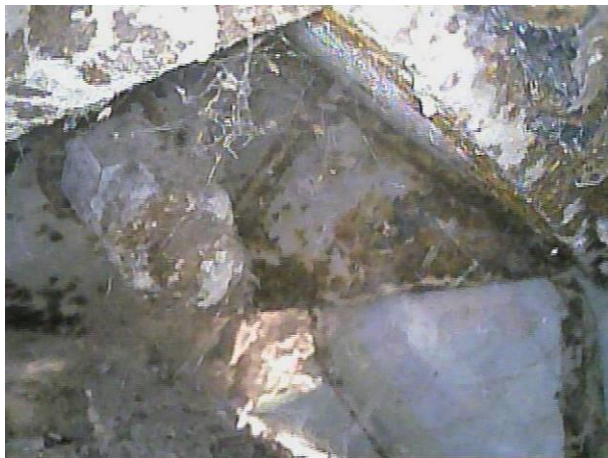
Vista piastra, fazzoletti e barra filettata

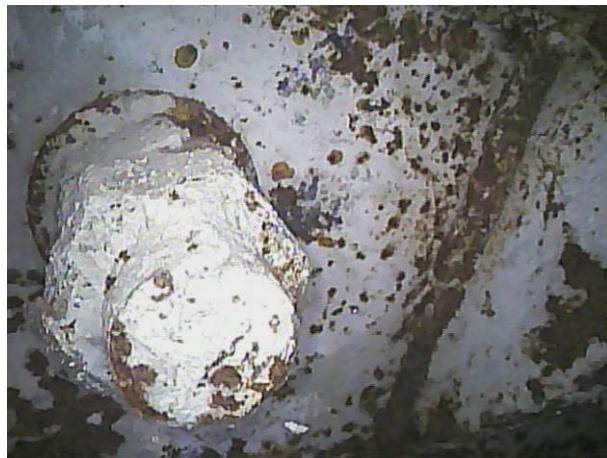
Particolare barra filetta e relativa bullonatura

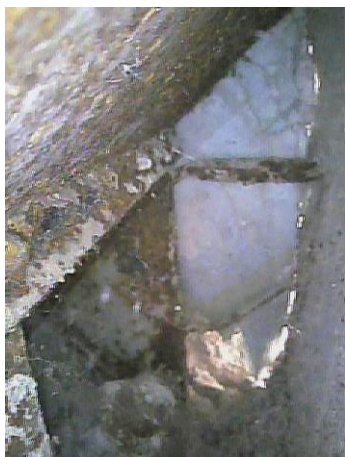
Vista zanche metalliche per ancoraggio capitello in cls

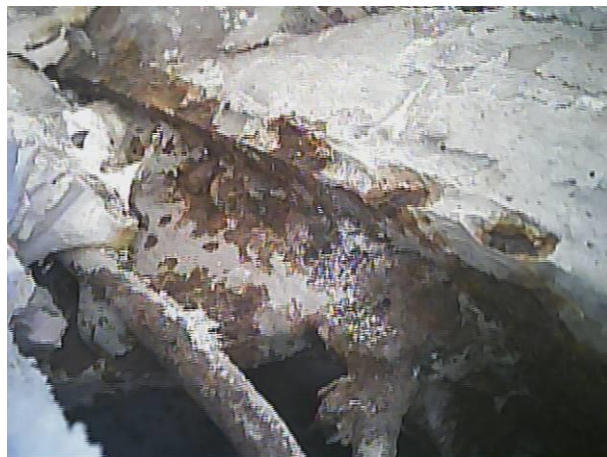
Particolare zanche metalliche per ancoraggio capitello in cls
